# HELENİUM GARDEN SİTESİ ŞUBAT-TEMMUZ 2025 TARİHLİ FALİYET RAPORU

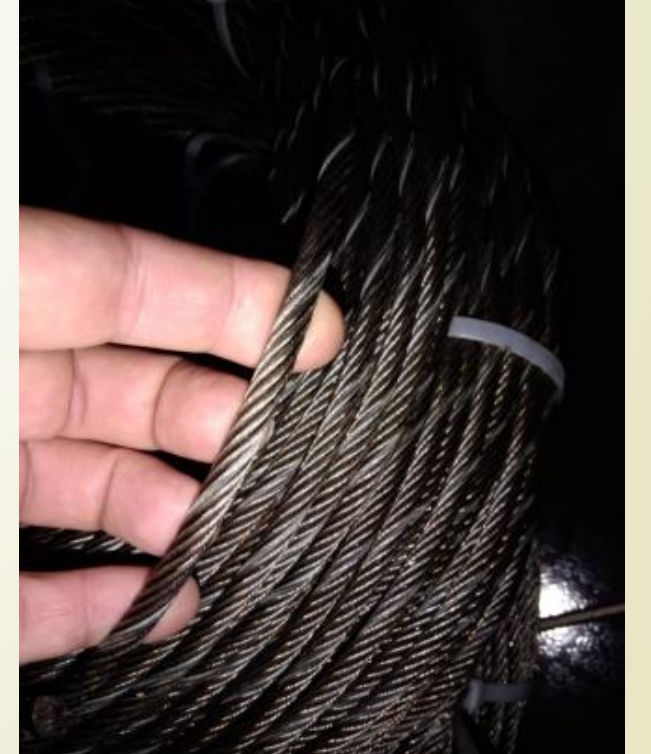
- B Blok'ta bulunan yük asansörünün halatlarında aşınma tespit edilmesi üzerine, **halat değişimi** yapılmıştır. Yeni halatlar, asansör sisteminin güvenliğini sağlamak amacıyla **yük taşıma kapasitesine uygun** ve **standartlara uygun** olarak takılmıştır.

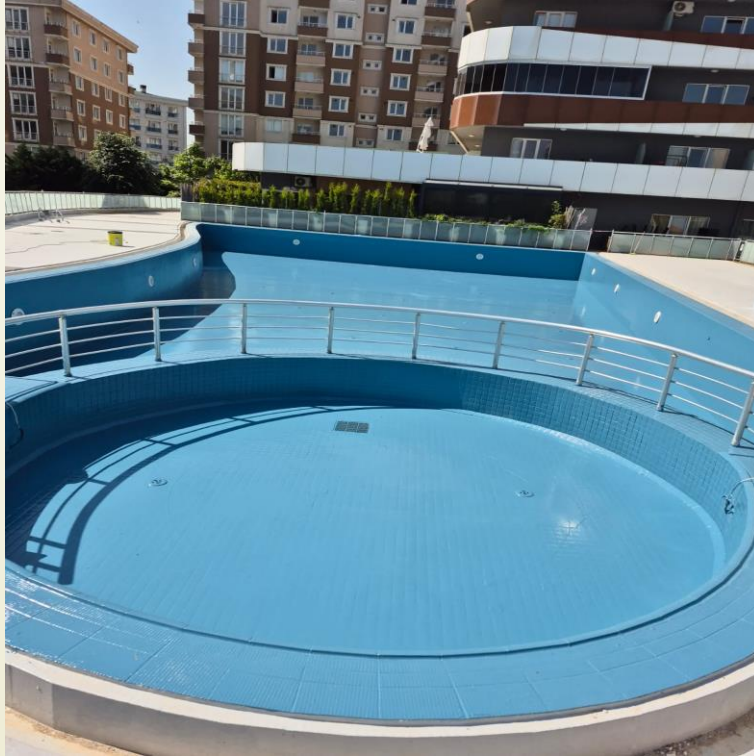
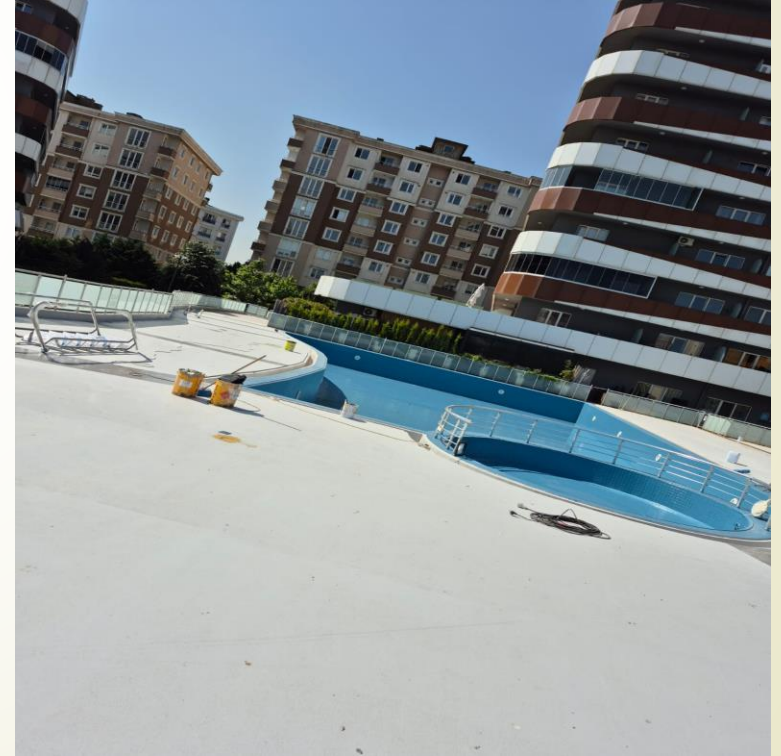
Site ortak kullanım alanında bulunan yüzme havuzunun iç yüzeyinde zamanla oluşan aşınma ve renk solmaları nedeniyle bakım ihtiyacı doğmuştur. Bu kapsamda, havuz iç yüzeyi poliüretan kaplama sistemi ile boyanarak hem su yalıtımı hem de estetik görünüm iyileştirilmiştir. Uygulama sonrası havuzun kullanım ömrü uzatılmış ve hijyen koşulları güçlendirilmiştir.

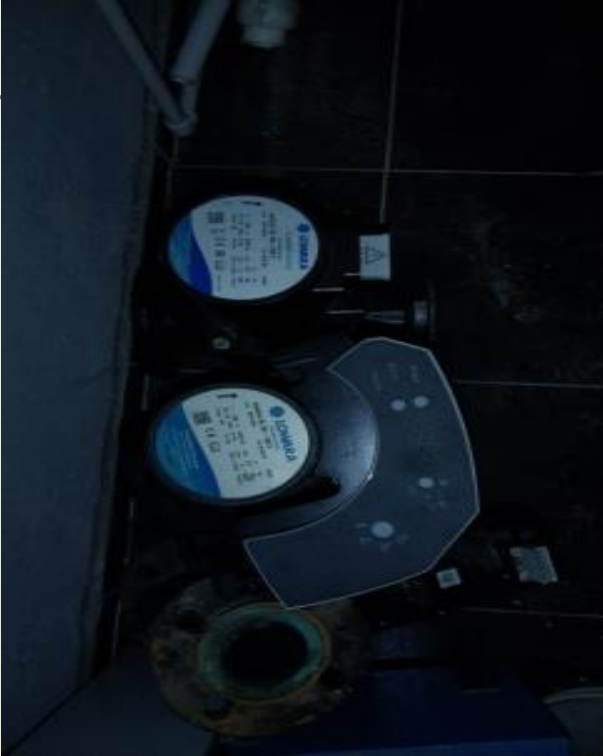
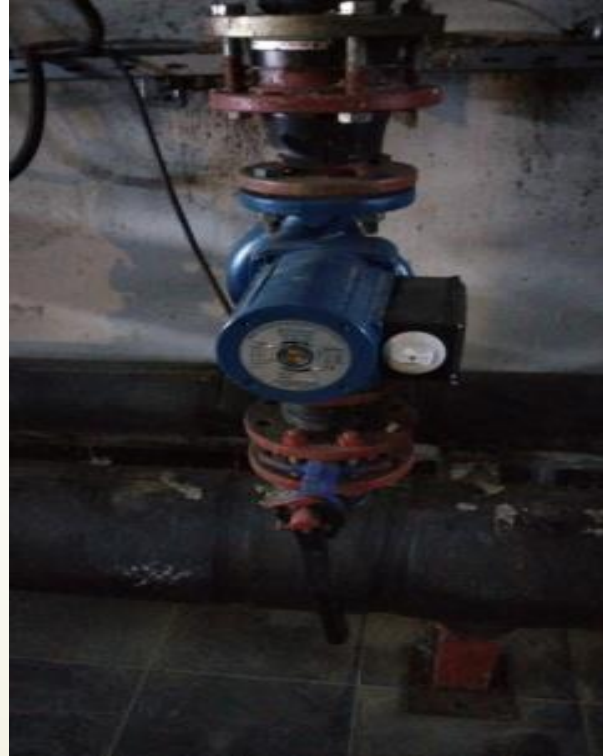
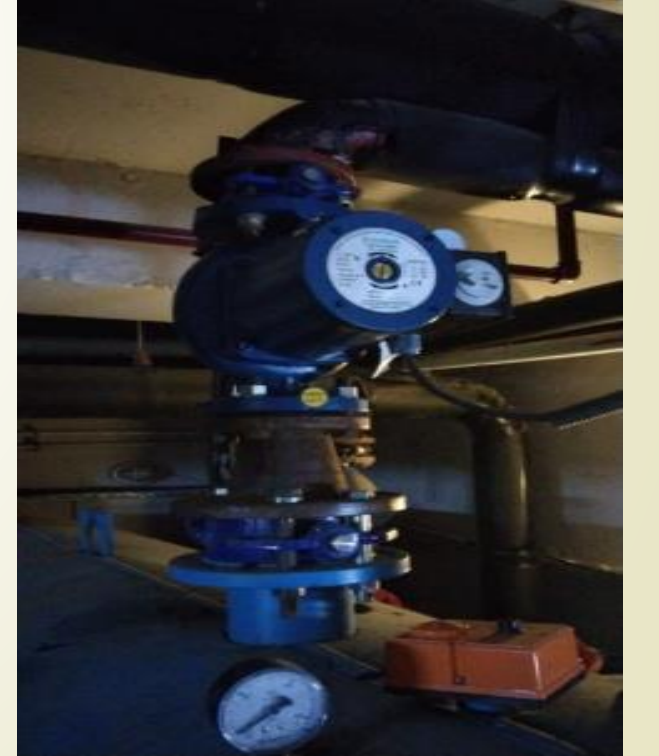
- A-B blok kazan dairesinde, eskiyen ve arızalanmış olan kazan pompası, enerji verimliliği ve sistem güvenliği gözetilerek yenisi ile değiştirilmiştir. Yeni pompa, tesisatın kapasitesine uygun, dayanıklı ve yüksek verimlilikte bir model olup, montaj sonrası test edilerek sorunsuz çalışması sağlanmıştır.

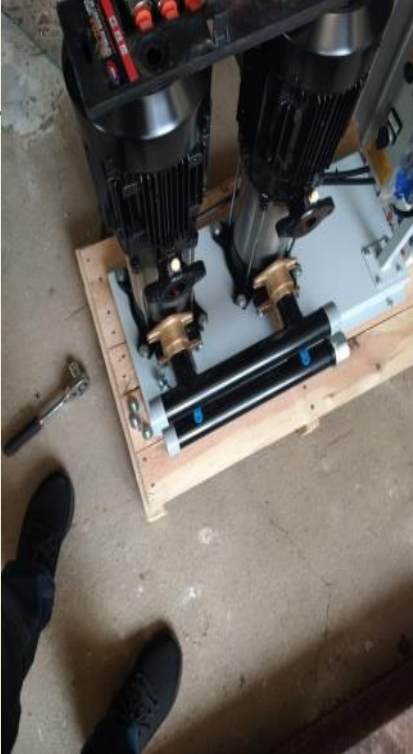
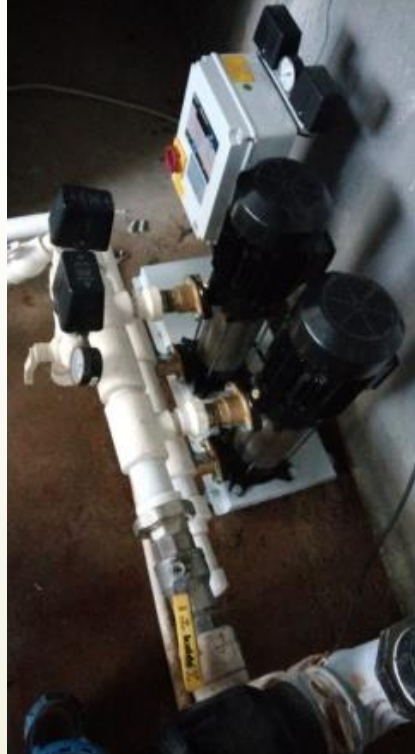
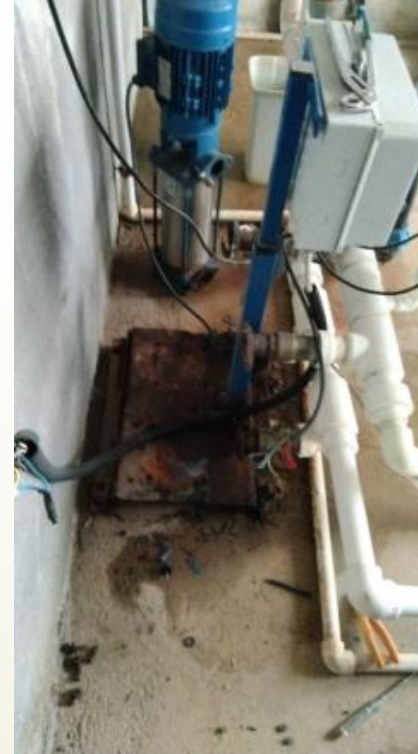
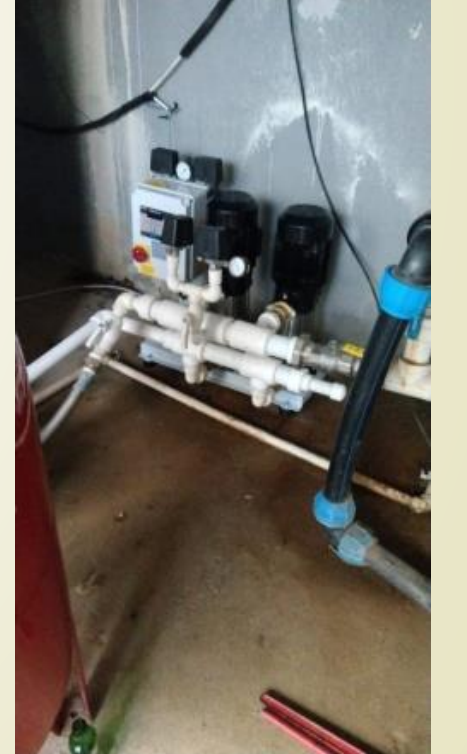
- Peyzaj sulama sisteminde kullanılan pompanın kullanım ömür yılı bitmesi üzerine, pompa sökülerek kapasite ve sistem gereksinimlerine uygun yeni bir pompa ile değiştirilmiştir. Yeni pompanın montajı tamamlandıktan sonra, sulama sisteminin verimli ve kesintisiz çalışması için testler yapılmış ve sistem optimum performansa getirilmiştir.

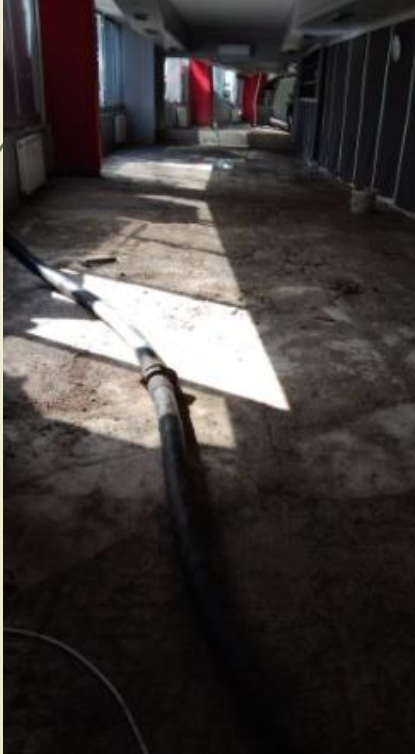
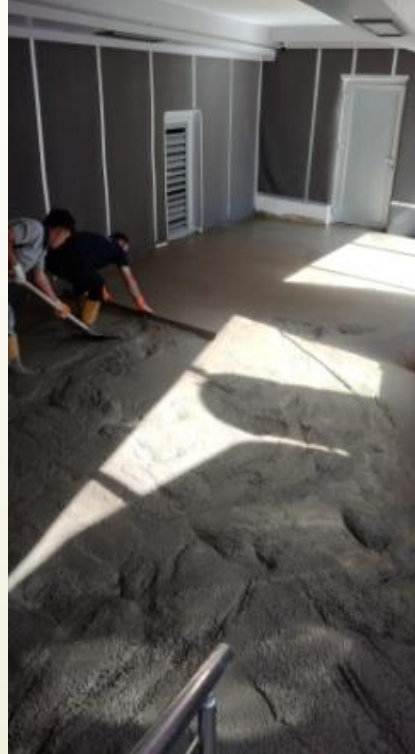
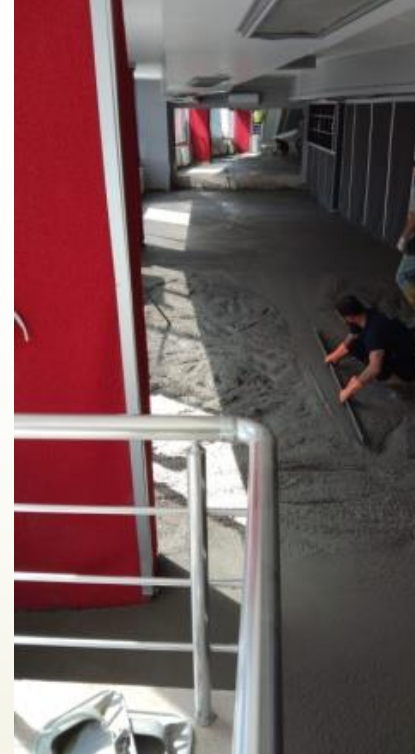
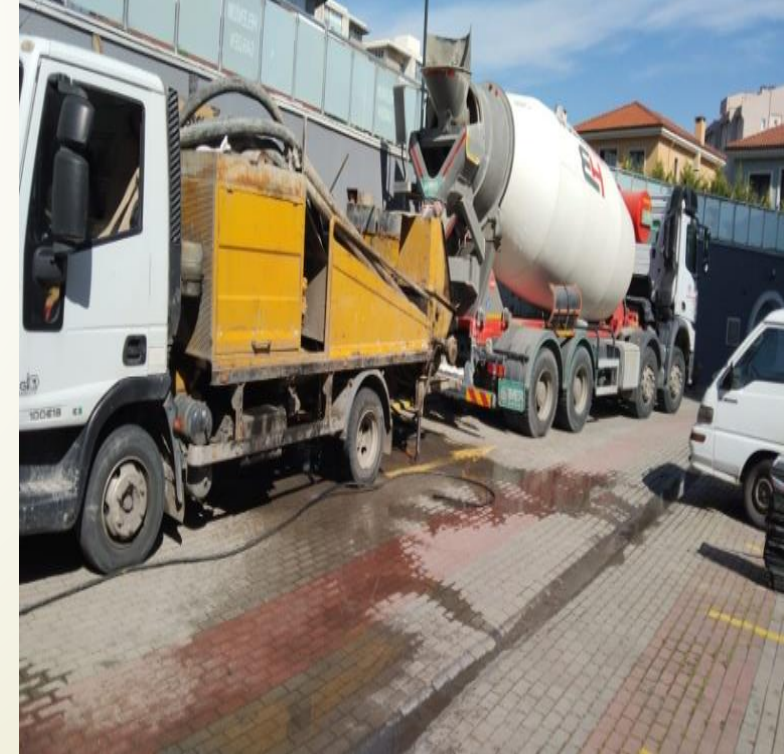
- Spor salonu zemininde, ağırlık aletlerinin sert şekilde zemine bırakılması sonucu oluşan hasarlar tespit edilmiştir. Zedelenen alanlarda yüzey kırıkları ve beton dökülmeleri meydana gelmiş, bu kapsamda ilgili bölgede **beton tamiri ve yüzey düzeltme çalışmaları** gerçekleştirilmiştir.

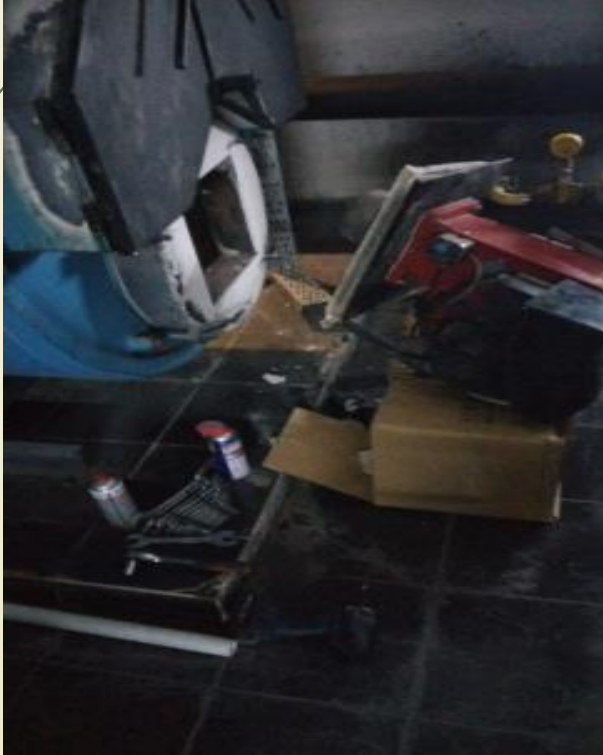
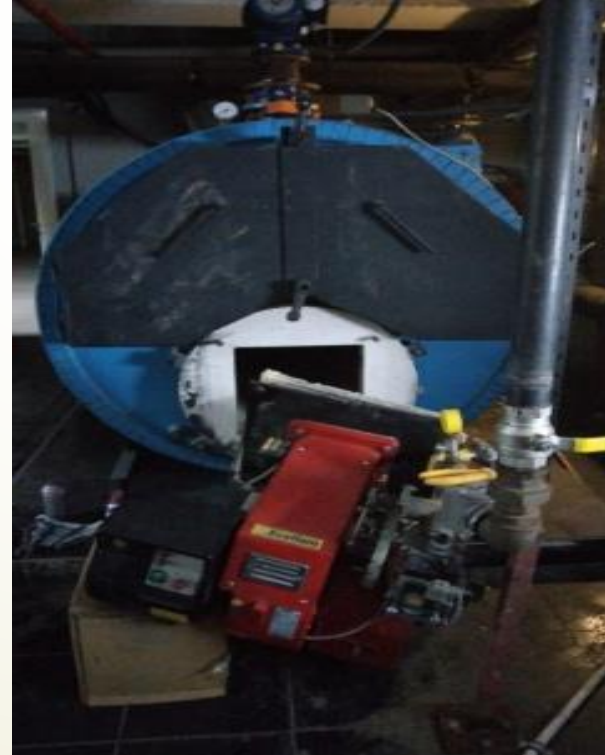
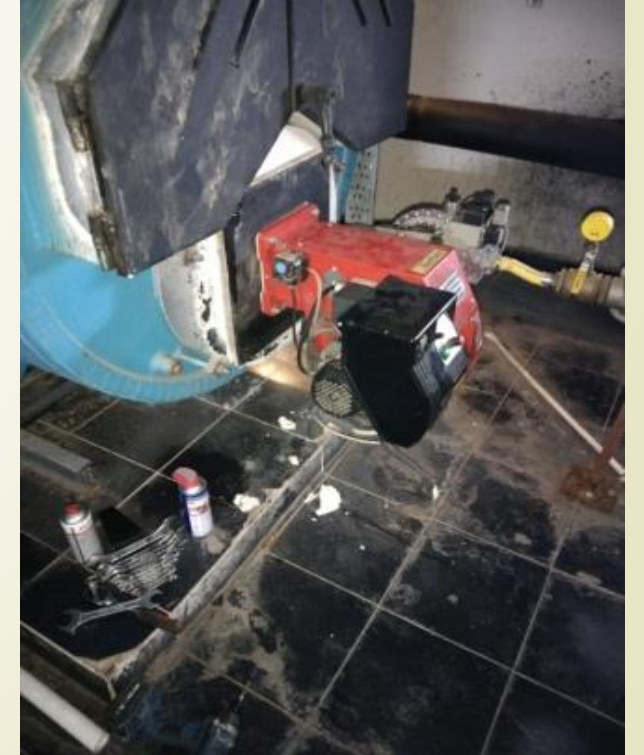
- A-B blok brülöründe tespit edilen arızalar nedeniyle, brülör sisteminin verimli çalışabilmesi için gerekli **bakım ve tamirat işlemleri** yapılmıştır. Arızalı parçalar (yakıt valfleri, ateşleme elektrotları vb.) değiştirilmiş ve brülörün yakıt verimliliği artırılmıştır. Sistem, güvenlik ve performans testlerinden geçirilerek sorunsuz şekilde çalışır hale getirilmiştir.

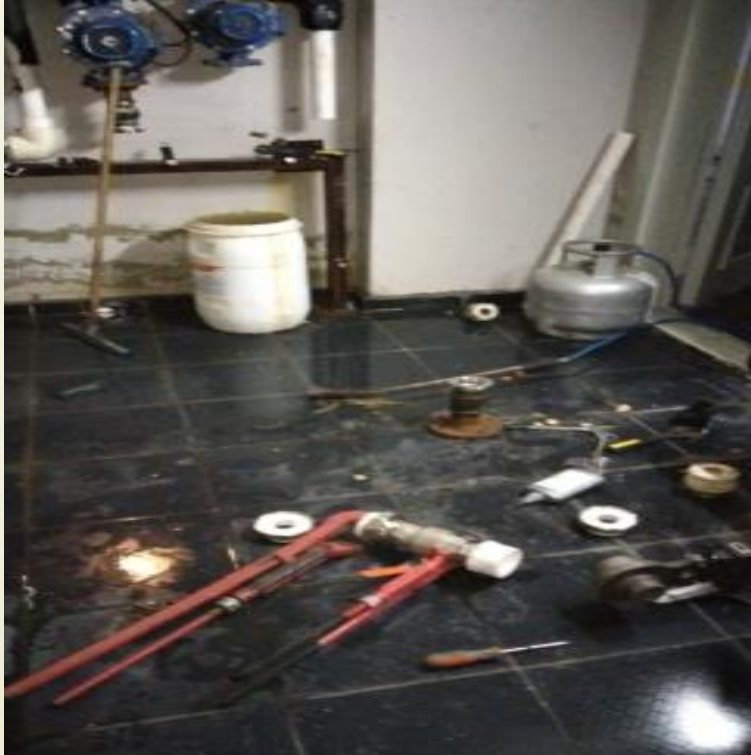
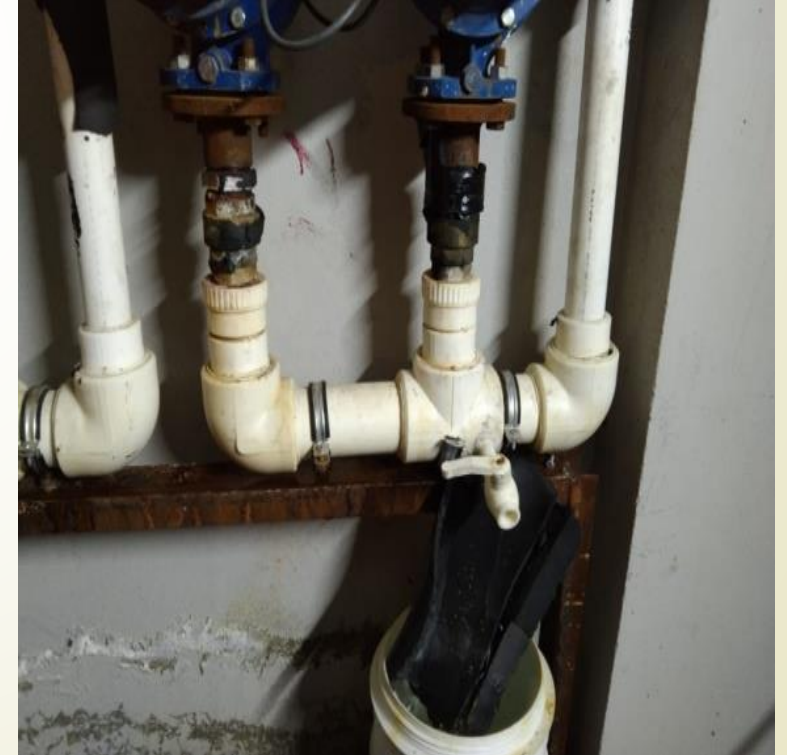
- C-D blok kazan dairesinde tespit edilen su kaçaqları, ilgili boru ve bağlantı noktalarında yapılan detaylı inceleme sonrasında onarılmıştır. Kaçak bölgelerine uygun **sızdırmazlık malzemeleri** uygulanarak, sistemin verimli ve güvenli çalışması sağlanmıştır. Tamirat sonrası, kaçaqların tamamen giderildiği kontrol edilerek, kazan dairesinin operasyonel performansı artırılmıştır.

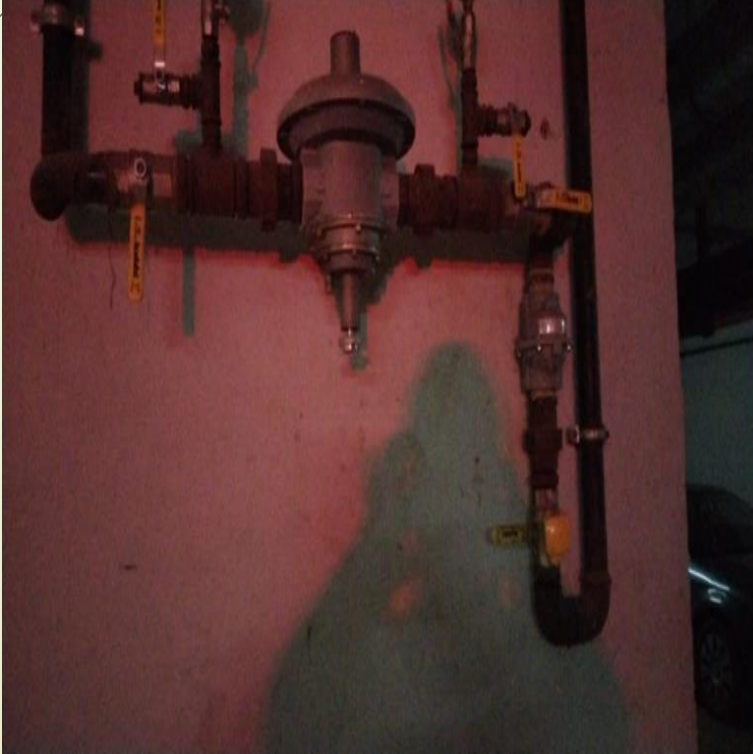
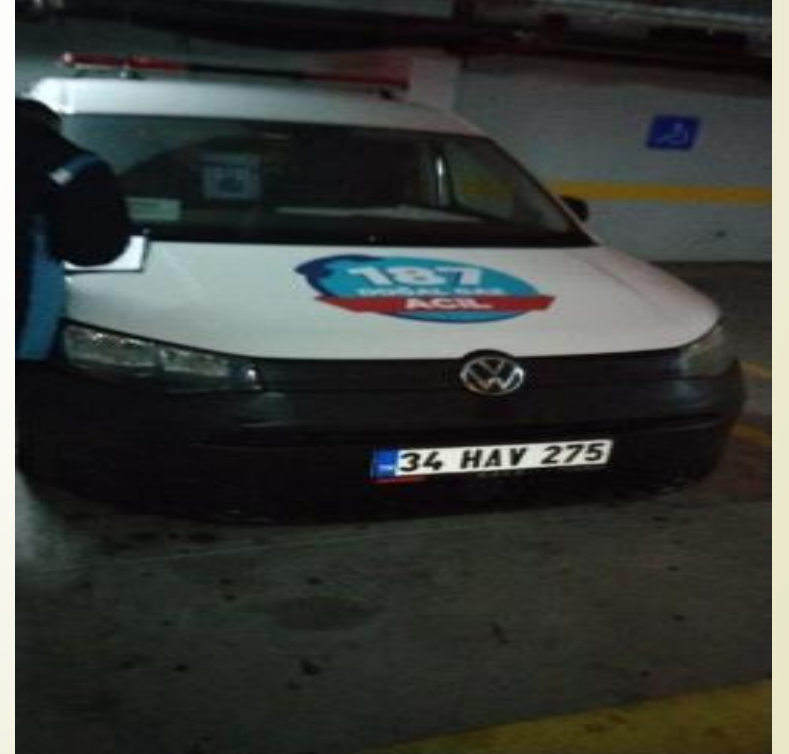
- C-D blok kazan dairesinde tespit edilen doğalgaz kaakları, yetkili İGDAŞ tarafından detaylı inceleme ve gaz kaak tespit cihazları kullanılarak belirlenmiştir. Kaak olan bağlantı noktaları ve boru ek yerlerinde gerekli tamirat ve sızdırmazlık işlemleri uygulanmıştır. Tamirat sonrası, yetkili İGDAŞ gerekli doğalgaz kaak testi tekrar yapılmış ve sistemin güvenli, sızdırmaz şekilde çalıştığı doğrulanıp, tarafından açılmıştır.

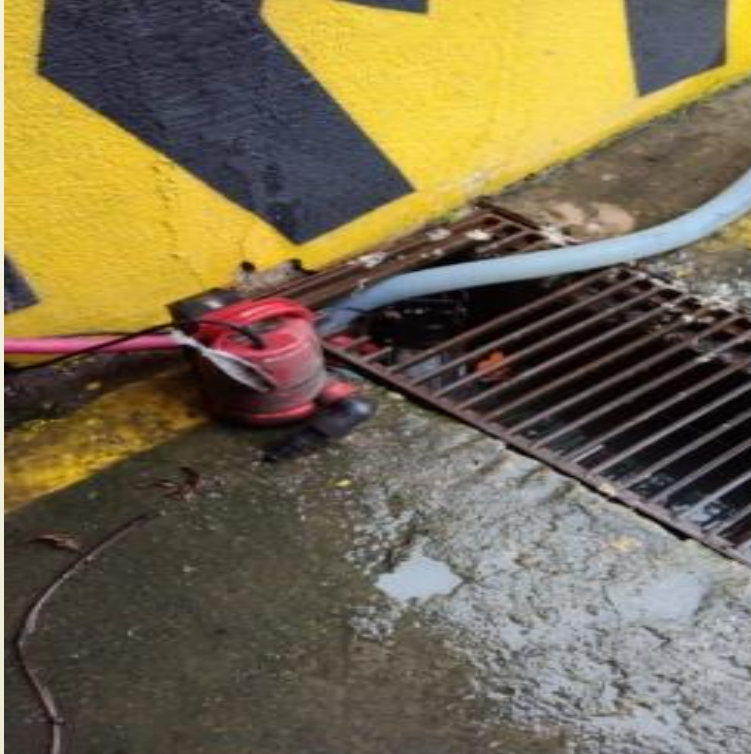
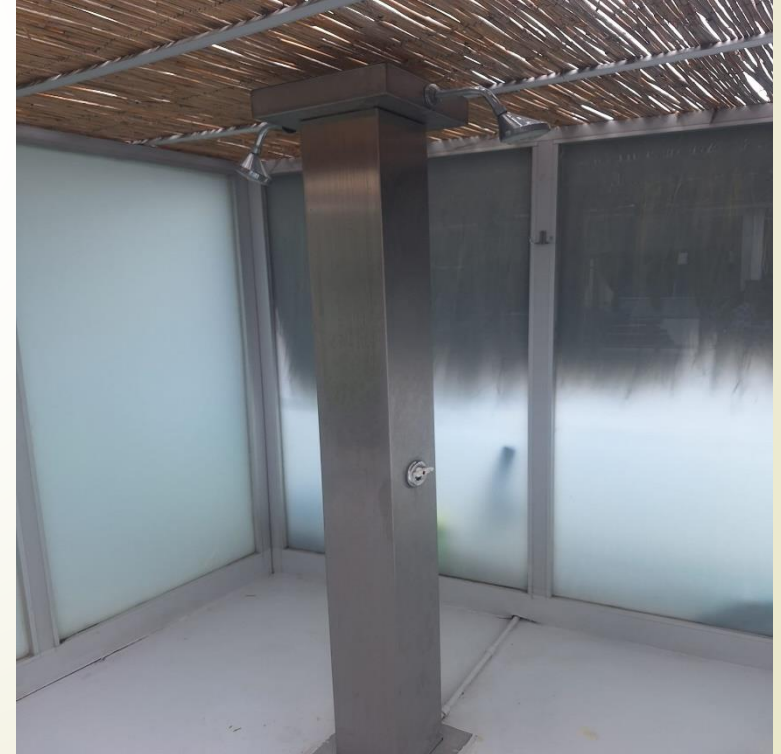
- C-D blok otopark girişinde bulunan drenaj pompasının arızalanması nedeniyle, pompa tamamen sökülerek, kapasite ve tesisat özelliklerine uygun yeni bir drenaj pompası ile değiştirilmiştir. Yeni pompa montajı sonrası sistem çalıştırılarak test edilmiş, pompa verimliliği ve drenaj performansı sağlanmıştır.
- Havuz alanındaki ortak kullanımda alanlarımızı daha konforlu hale getirmek adına alanımızdaki duş sistemimize sıcak su imkanı eklenmiştir.

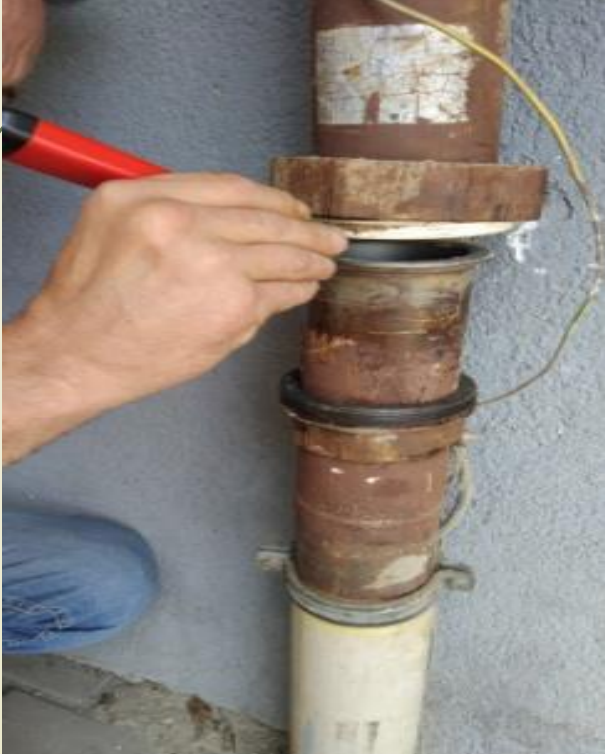
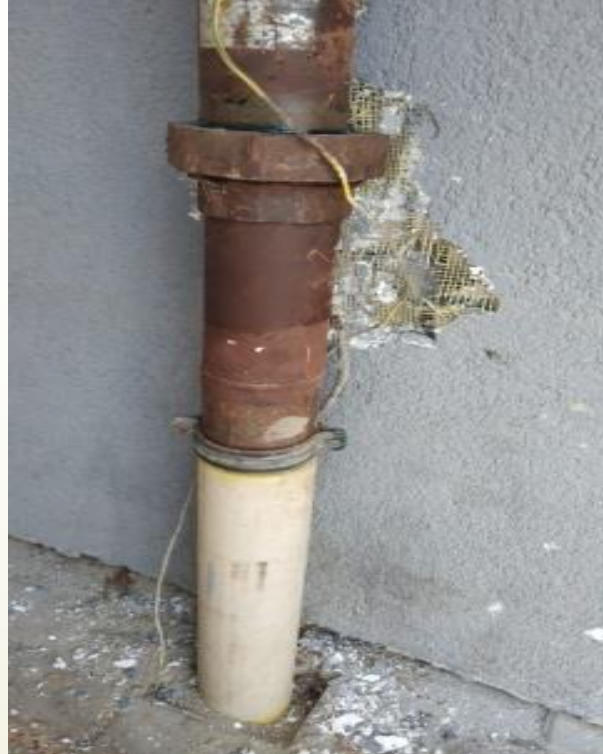
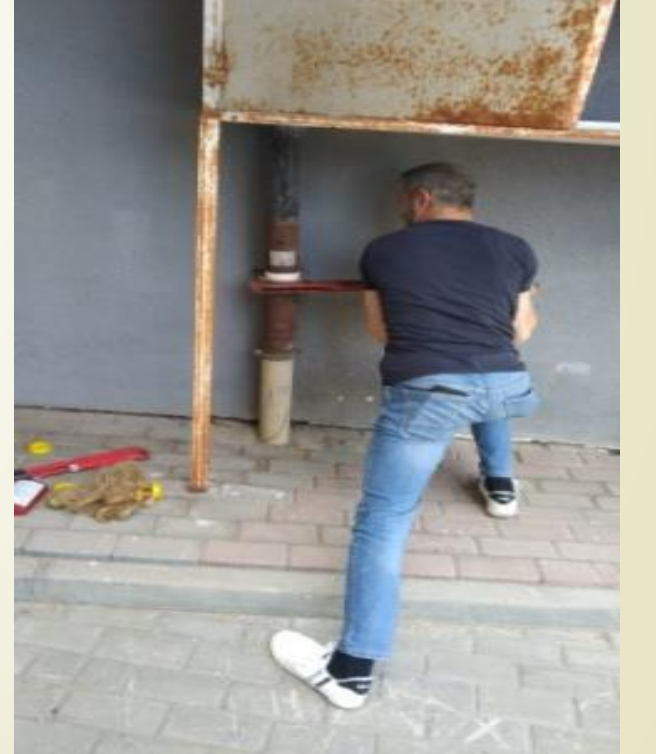
- A-B blokta bulunan doğalgaz ana hattında tespit edilen sızıntı problemi nedeniyle, ilgili boru hattı üzerinde **noktasal kazı ve arıza tespiti** yetkili firma tarafından yapılarak gerekli tamirat işlemleri gerçekleştirilmiştir. Hasarlı bağlantılar sökülerek uygun malzeme ve **gaz sızdırmazlığı sağlayan özel contalar** ile yeniden monte edilmiştir.

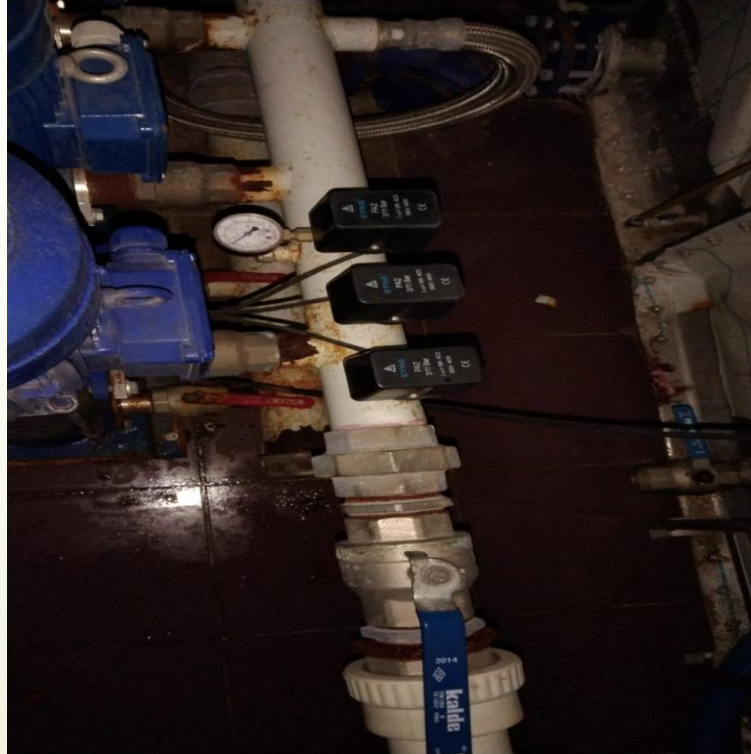
- C-D blok hidrofor sisteminde, soğuk su hattında bulunan basınç şartelinin arızalanması nedeniyle gerekli bakım çalışmaları yapılmıştır. Arızalı basınç şarteli sökülerek, sistem özelliklerine uygun, dayanıklı ve hassas basınç kontrolü sağlayan yeni bir basınç şarteli ile değiştirilmiştir. Değişim sonrası sistem performansı test edilmiş ve basınç kontrolü sağlıklı şekilde çalıştığı doğrulanmıştır.

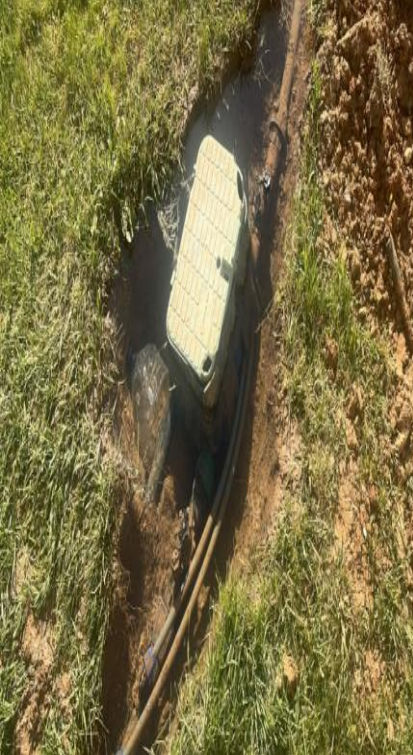
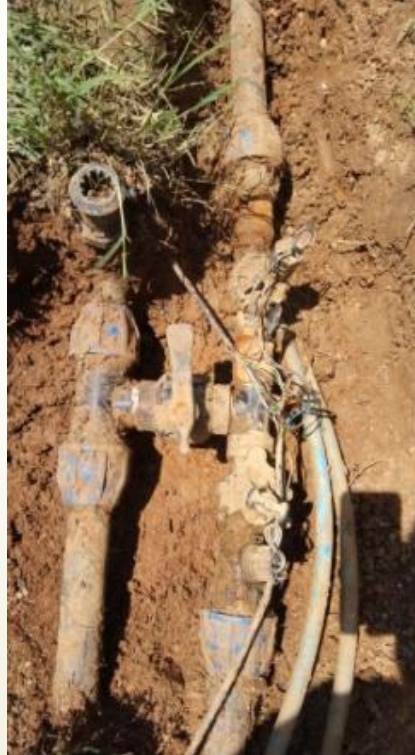
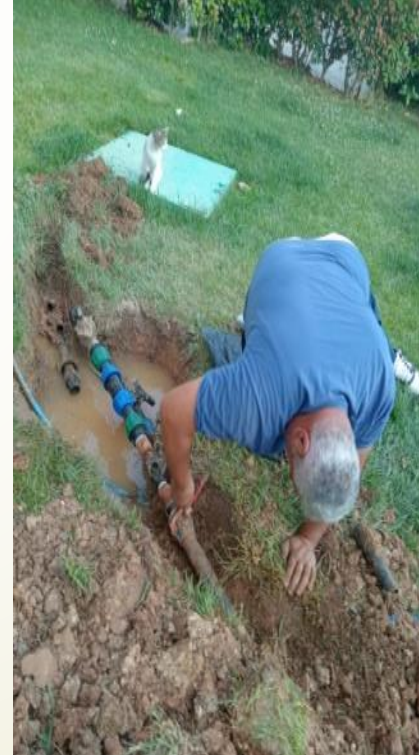
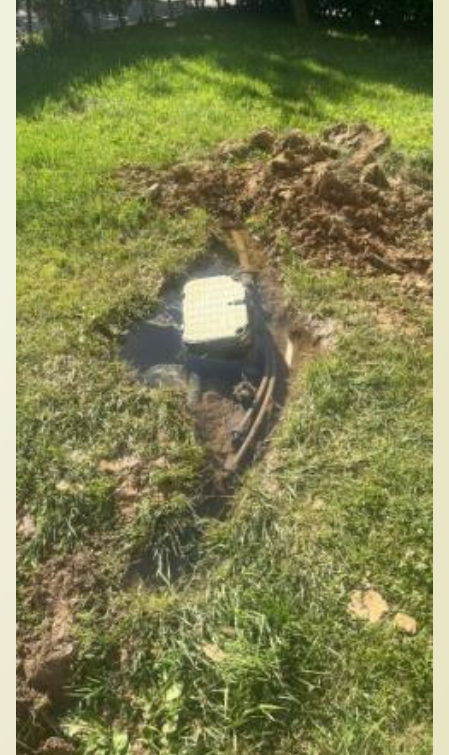
- Bahçe katı dairesinin bahçesinde ortak alan sulama sisteminde selonoit vana ve bobinde çatlak oluşmuş ve su kaçağı tespit edilmiştir. Gerekli bölge kazılarak, hasarlı alan gerekli malzemeleri ile değiştirilmiş ve sistem tekrar çalışır hale getirilmiştir.

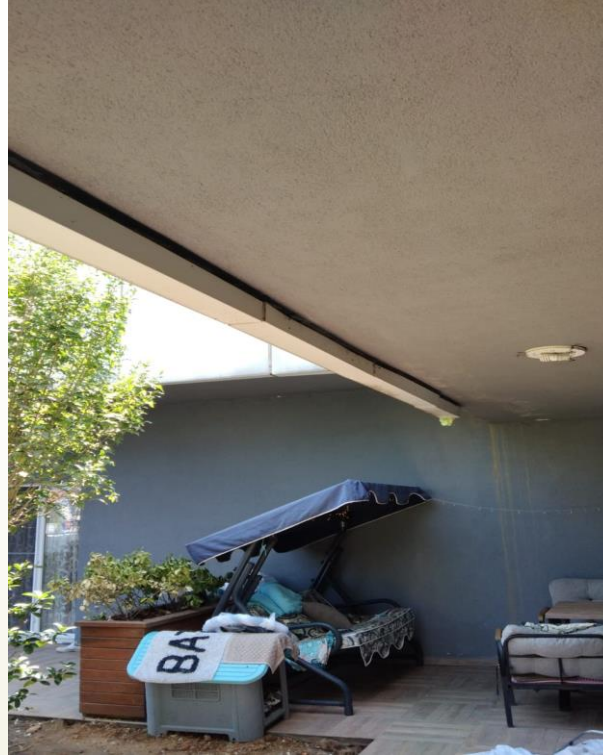
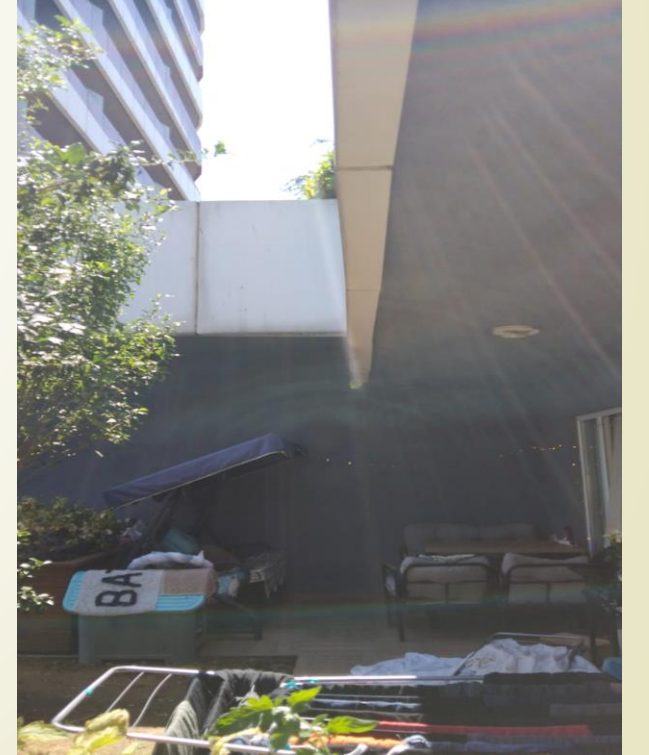
D Blok daire 91 bahe katında yer alan st kısımdaki kompozit panelde sarkma olduėu tespit edilmiřtir. Gerekli gvenlik nlemleri alınarak panel sklmeden kaynak iřlemi yapılmıř ve sarkma giderilmiřtir. Yapılan alıřma sonucunda hem estetik grnm hem de yapısal gvenlik yeniden saėlanmıřtır.

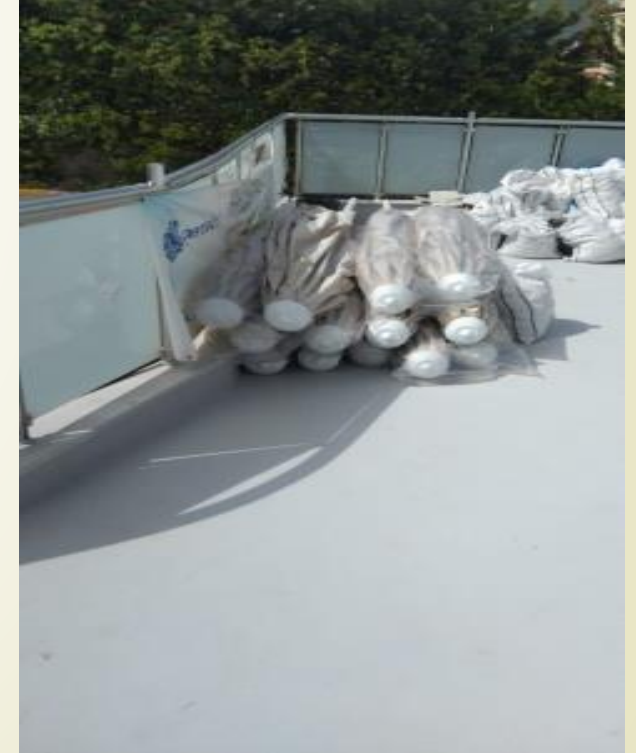
- Açık alan havuz şemsiyelerinde tespit edilen mekanik ve yapısal arızalar giderilerek tamiratları yapılmıştır. Şemsiye iskeletlerinde paslanma önleyici işlemler uygulanmış, kumaş kısımlar ise temizlenip onarılmış veya gerekirse değiştirilmiştir.

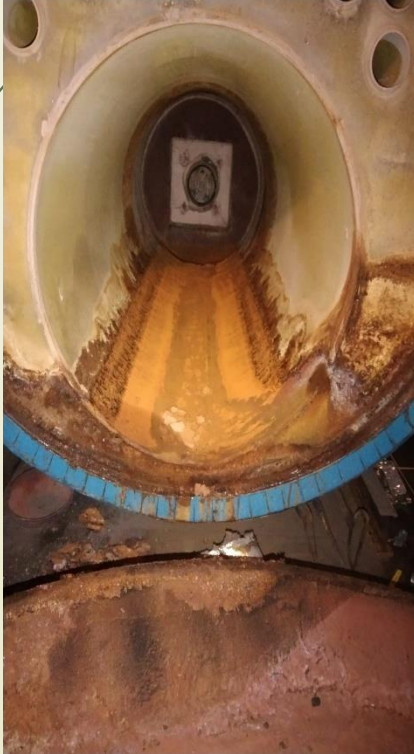
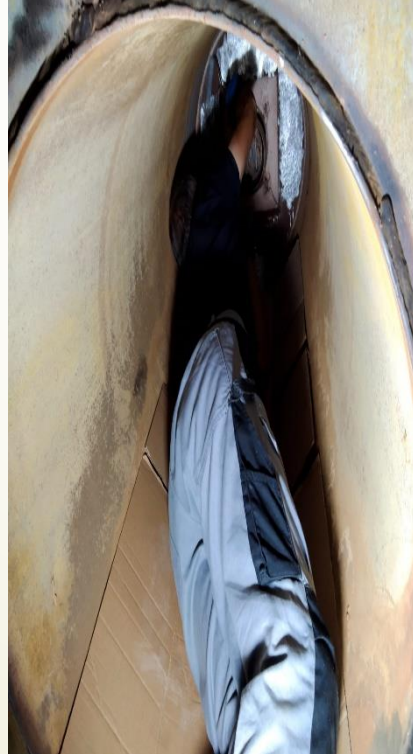
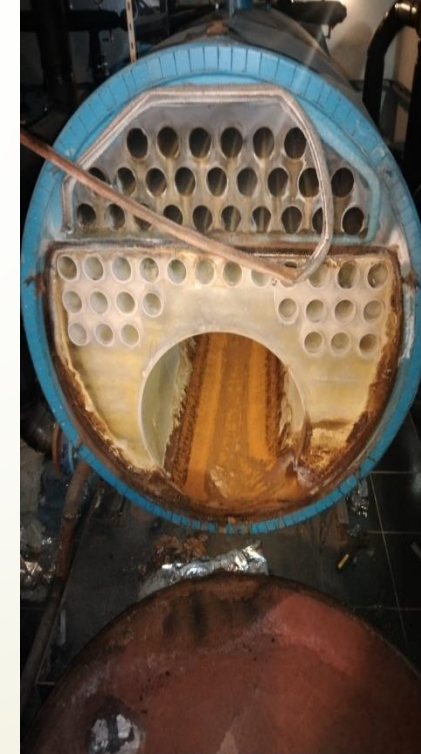
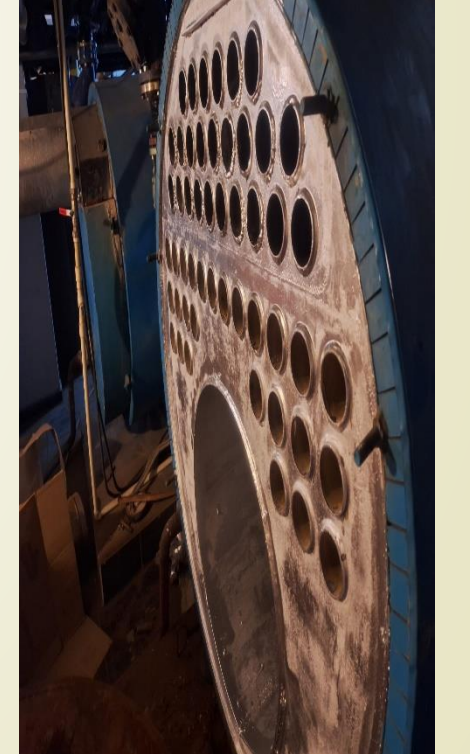
C-D bloklarda bulunan kazan dairesi ısı borularında zaman içerisinde çürüme meydana gelmiş ve buna bağlı olarak su kaçaqları oluşmuştur. Yapılan teknik inceleme sonrasında sorunlu boru hatlarında gerekli kaynak işlemleri uygulanmış, arızalı bölümler onarılmış ve ihtiyaç duyulan kısımlarda boru değişimleri gerçekleştirilmiştir. Çalışmalar sonucunda sistem yeniden güvenli ve verimli şekilde kullanıma alınmıştır.

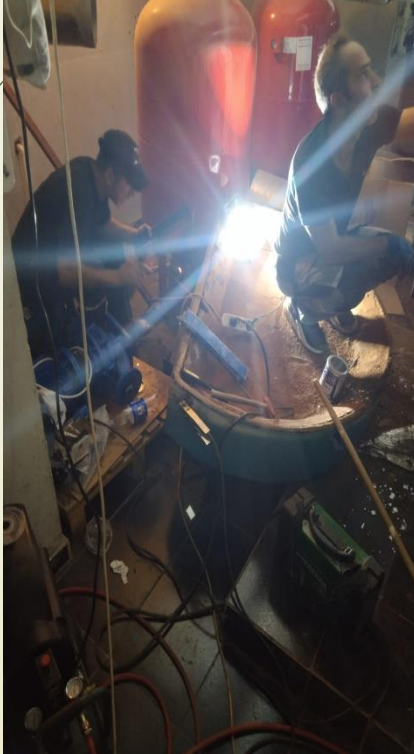
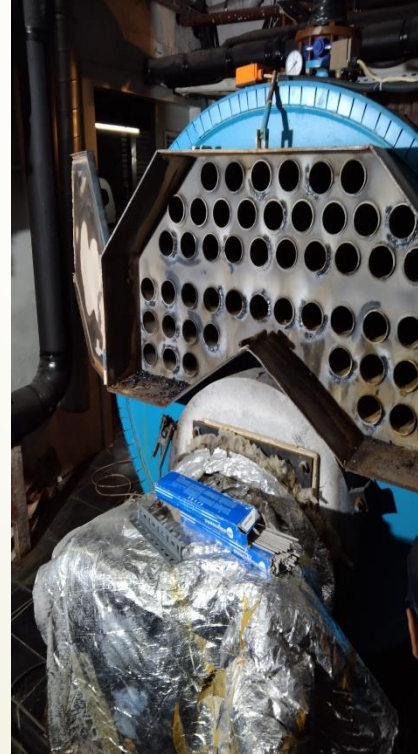
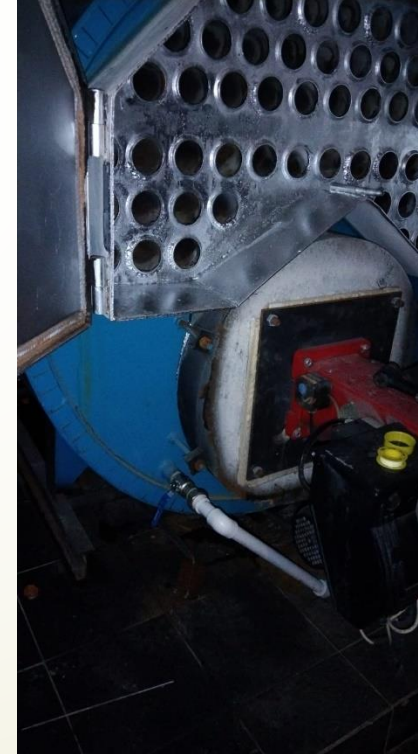
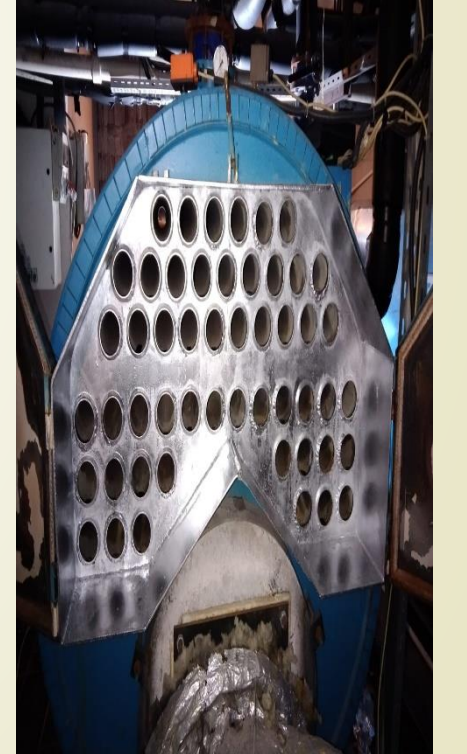
Kazan borularında yapılan kaynak ve onarım işlemlerinin ardından, uzun ömürlü kullanımın sağlanması ve korozyon riskinin önlenmesi amacıyla yüzeylere koruyucu astar boya uygulanmıştır. Bu sayede hem sistemin dayanıklılığı artırılmış hem de ileride oluşabilecek arızaların önüne geçilmiştir.
