# HELENİUM GARDEN SİTESİ ŞUBAT-TEMMUZ 2025 TARİHLİ FALİYET RAPORU

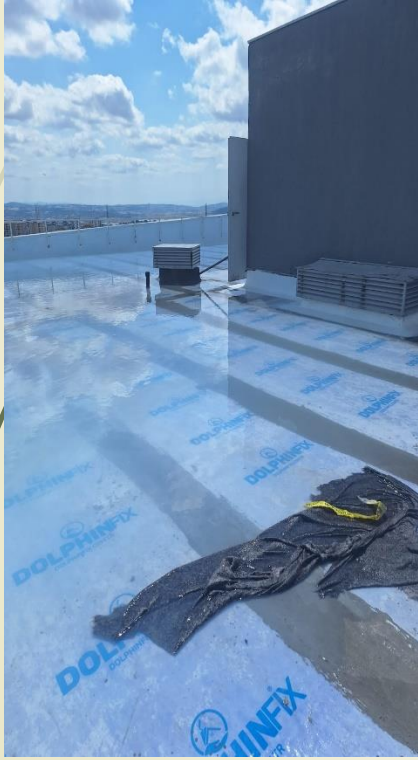
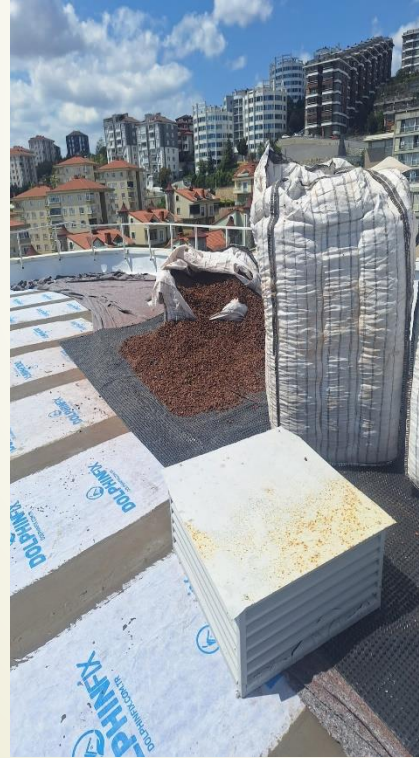
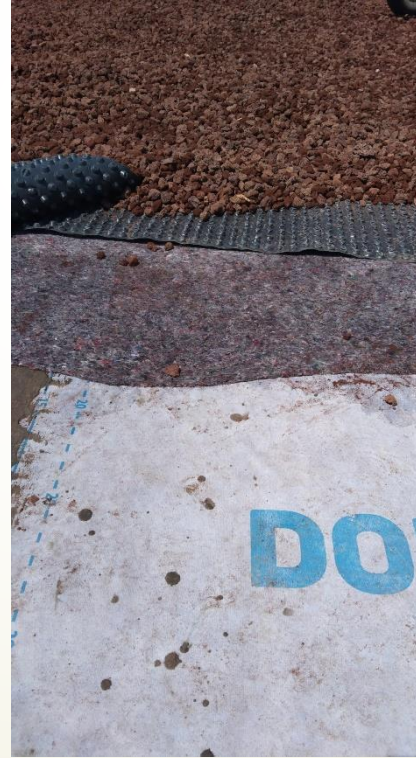
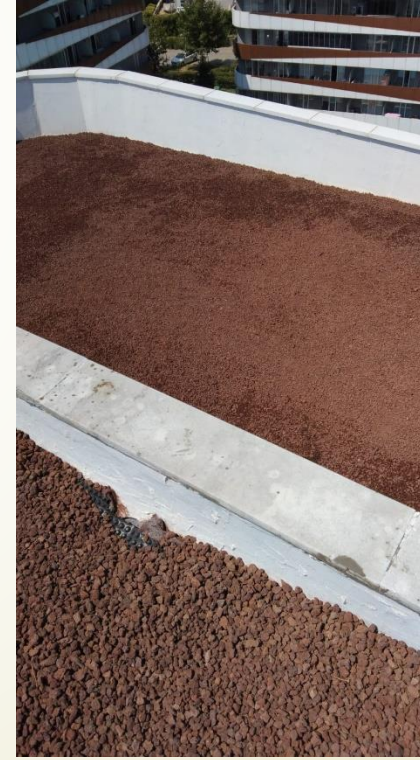
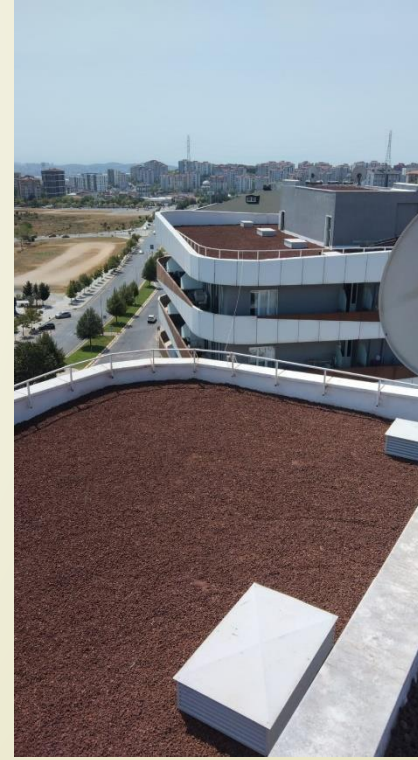
- Binaların çatı bölümlerinde zamanla oluşan su sızıntılarını ve ısı kayıplarını önlemek amacıyla çatı yalıtım çalışmaları ihalesi verilmiş firma tarafından gerçekleştirilmiştir. Yalıtım öncesinde yüzey temizliği ve gerekli tamiratlar yapılmış, ardından çatıya suya ve UV ışınlarına dayanıklı tekstil membran kaplama uygulanmıştır.

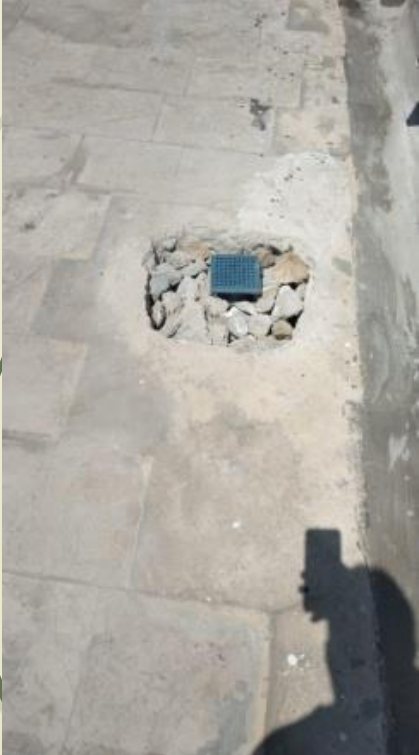
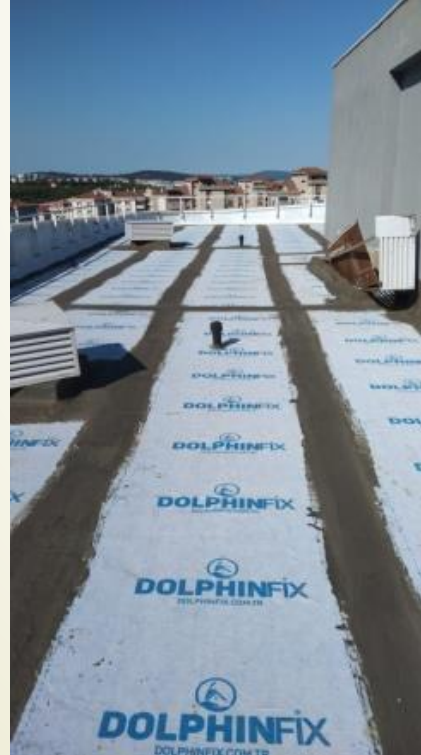
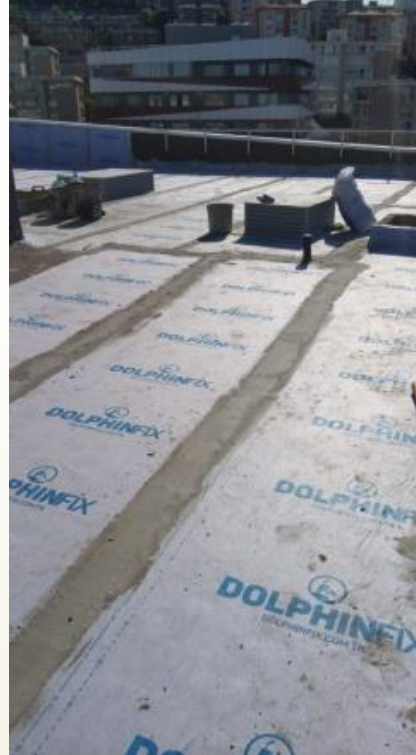
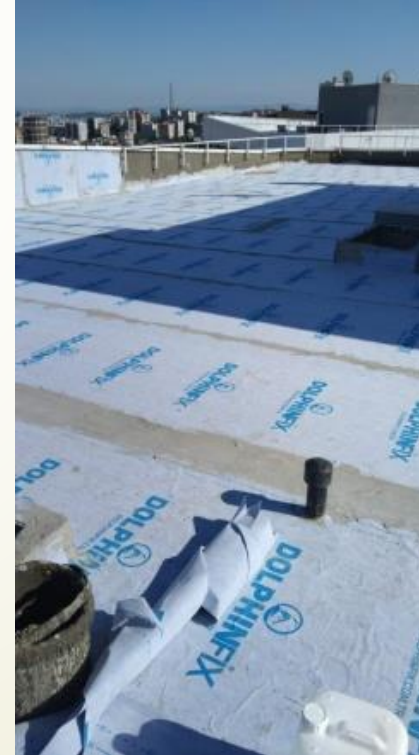
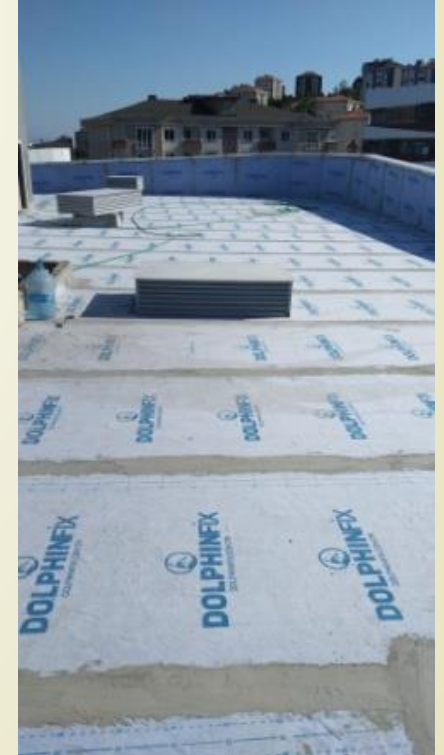
- Çatı zemininde yapılan yalıtım uygulamalarının etkinliğini kontrol etmek amacıyla, çatı alanında **su sızdırmazlık testi (havuz testi)** uygulanmıştır. Test öncesinde tüm yağmur suyu ve yer süzgeçleri geçici olarak kapatılmış, çatı yüzeyine kontrollü şekilde su verilerek **belirli bir süre boyunca (24-48 saat)** su tutulmuştur.

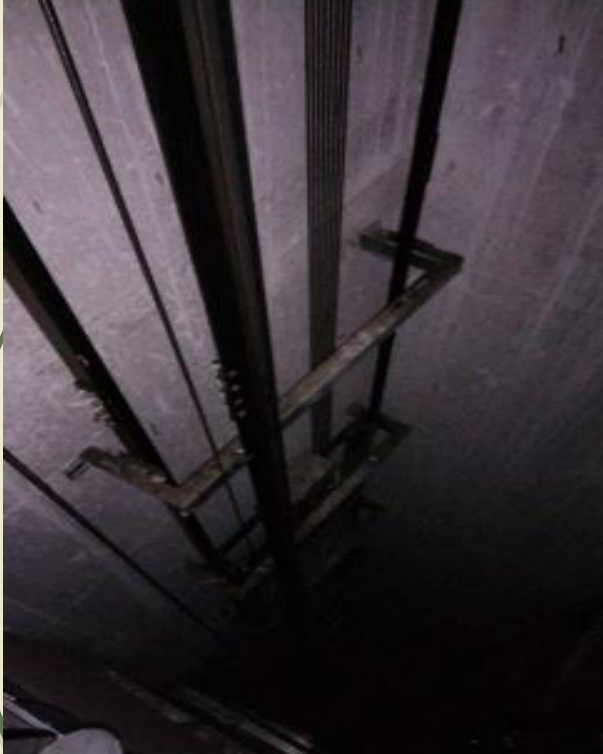
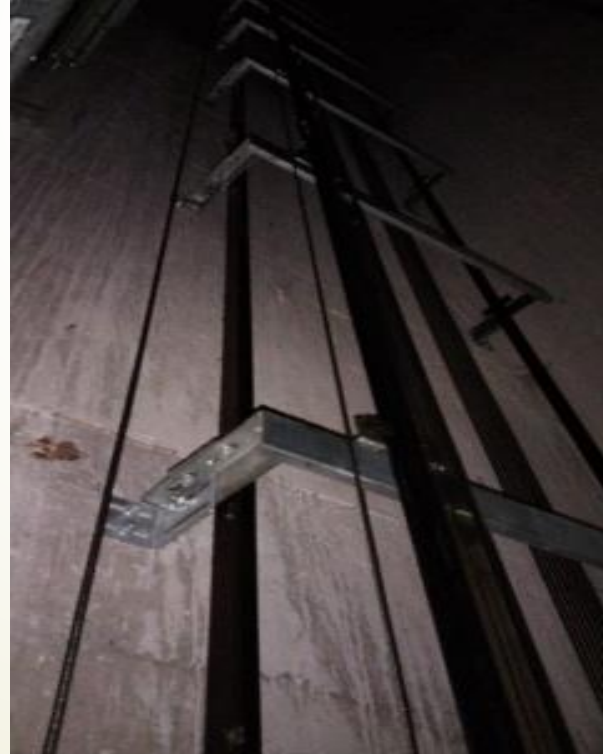
- B Blok'ta bulunan yük asansörünün halatlarında aşınma tespit edilmesi üzerine, **halat değişimi** yapılmıştır. Yeni halatlar, asansör sisteminin güvenliğini sağlamak amacıyla **yük taşıma kapasitesine uygun** ve **standartlara uygun** olarak takılmıştır.

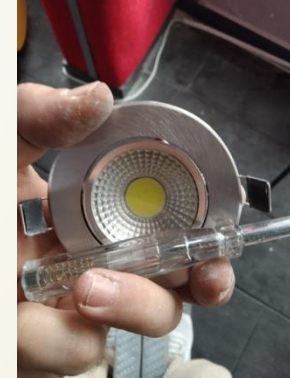
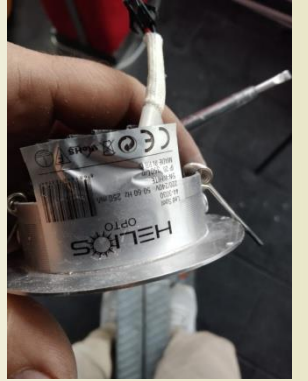
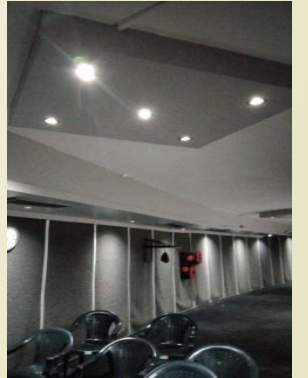
- Çevre aydınlatma sisteminde tespit edilen çalışmayan armatürler tek tek kontrol edilip, arızalı olanların elektrik bağlantıları ve aydınlatma alanları onarılmıştır. Gerekli durumlarda ampul değişimi ve kablo kontrolleri gerçekleştirilmiştir.

1. -2 de elektrik gelmiyordu, hat çekilmiştir.
2. -3 te elektrik kablosu yoktu, hat çekilmiştir.
3. Girişte bulunan aydınlatmada küre top bahçe aydınlatması takılmıştır.

1. Bahçe aydınlatmada eksik olan küre top bahçe aydınlatmaları takılmıştır.
2. Giriş katta bulunan alana elektrik gelmemesi nedeniyle, hat çekilmiştir.

1. Giriş katta bulunan alana elektrik gelmemesi nedeniyle, hat çekilmiştir.
2. 6. Katta bulunan ve yanmayan aydınlatma takılmıştır.
3. 4. Katta bulunan ve yanmayan aydınlatma takılmıştır.
4. 2. Katta bulunan ve yanmayan aydınlatma takılmıştır.

1. 6. Katta bulunan ve aydınlatması çalışmayan alanlara elektrik hattı çekilmiştir.
2. Giriş katında bulunan ve kırılan küre top bahçe aydınlatması takılmıştır.
3. 5. Katta bulunan elektrik gelmemesi nedeniyle, hat çekilmiştir.

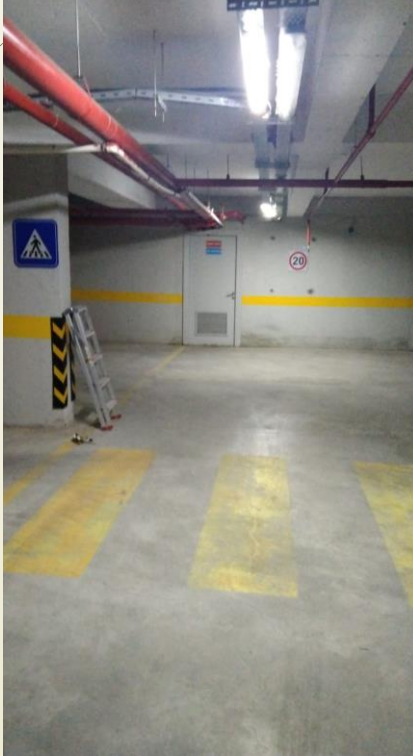
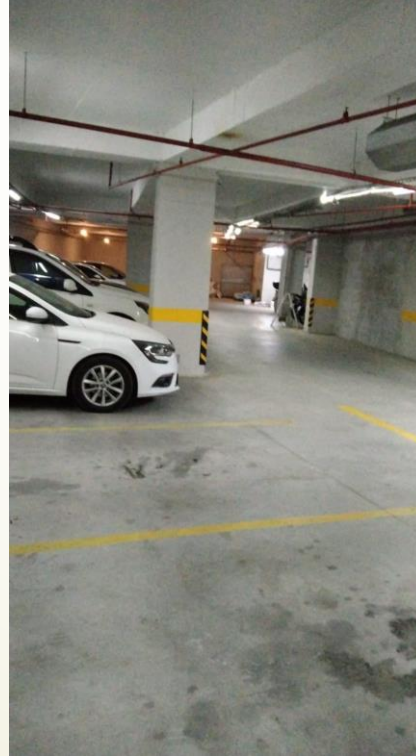
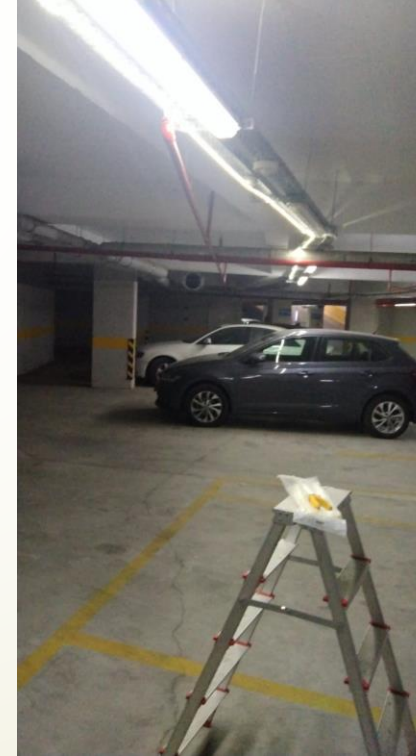
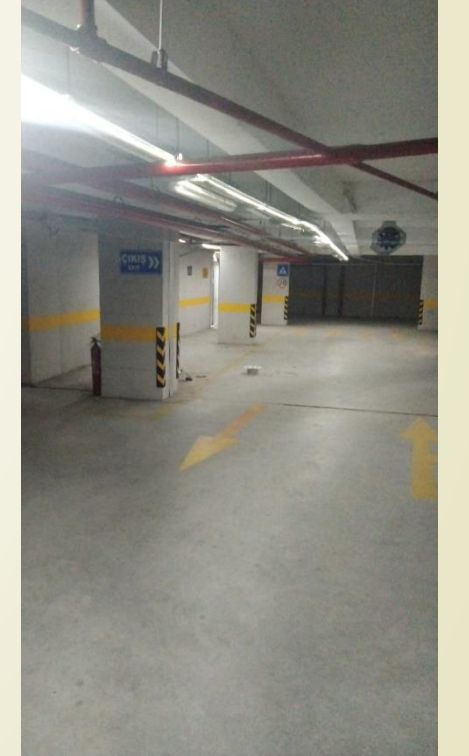
A B blok otoparklarındaki yetersiz ve eskiyen aydınlatma sistemlerini kaldırarak, modern aydınlatma çözümleriyle donatmak üzere gerekli malzemeleri temin etmiş ve titizlikle kurulumu gerçekleştirerek, bölgedeki güvenlik ve estetiği en üst seviyeye getirilmiştir.

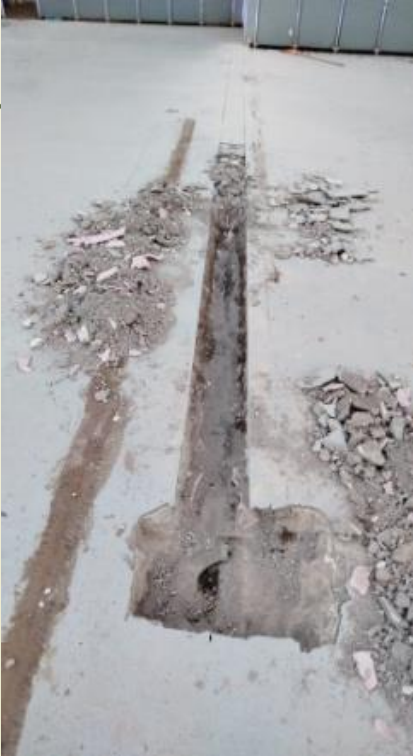
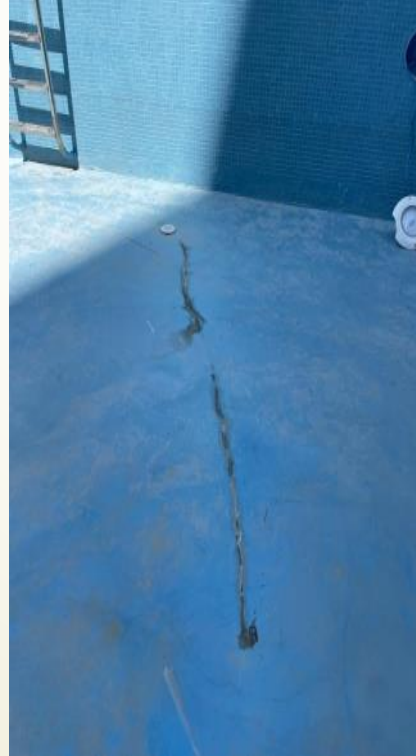
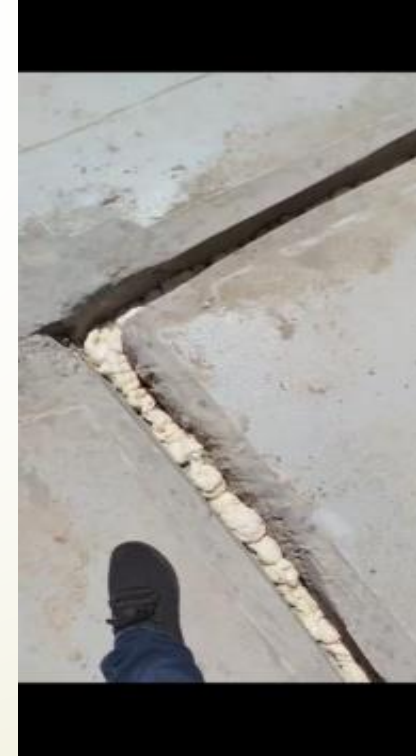
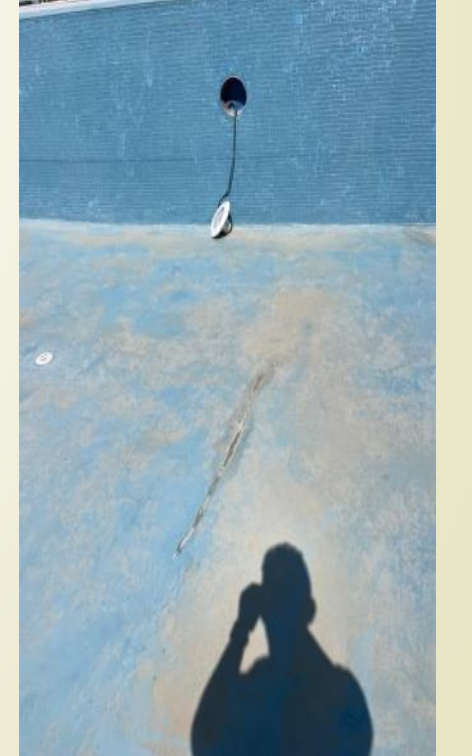
- Açık havuz alanında, mevcut su akıntısı nedeniyle tespit edilen **delitasyon hatları** firma tarafından kontrol edilmiştir. Yapılan inceleme sonrası, suyun düzgün bir şekilde akışını engelleyen kapatılan delitasyon alanları yeniden açılmış ve düzenlenmiştir. Bu işlemlerle, suyun havuz alanında doğru yönlendirilmesi sağlanarak, su akışının kesintisiz ve düzgün olmasına yönelik gerekli düzenlemeler yapılmıştır. Ayrıca, suyun sağlıklı bir şekilde deşarj edilmesi için **yapı ve altyapı güvenliği** göz önünde bulundurulmuştur.

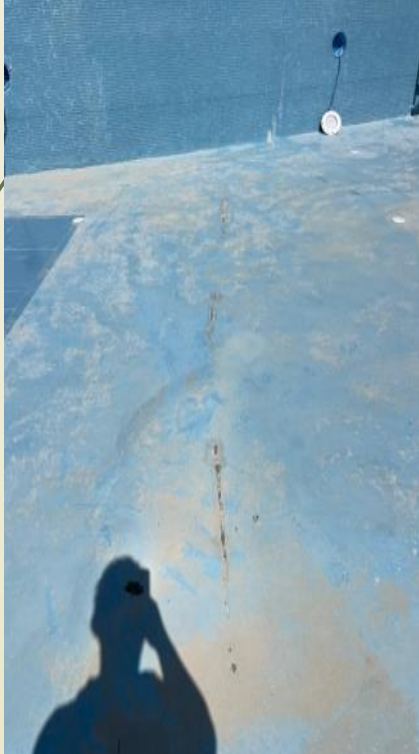
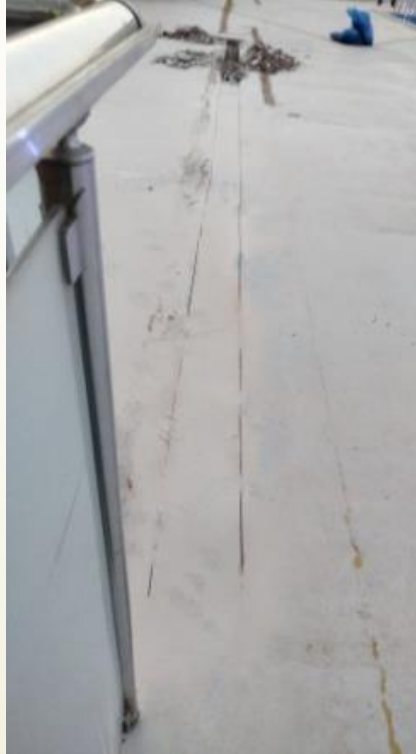
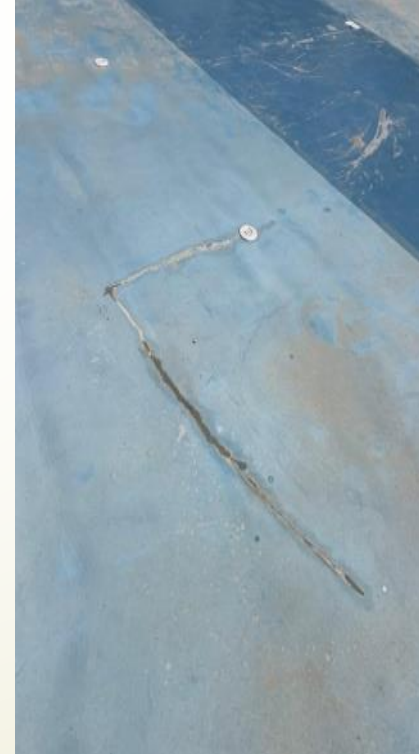
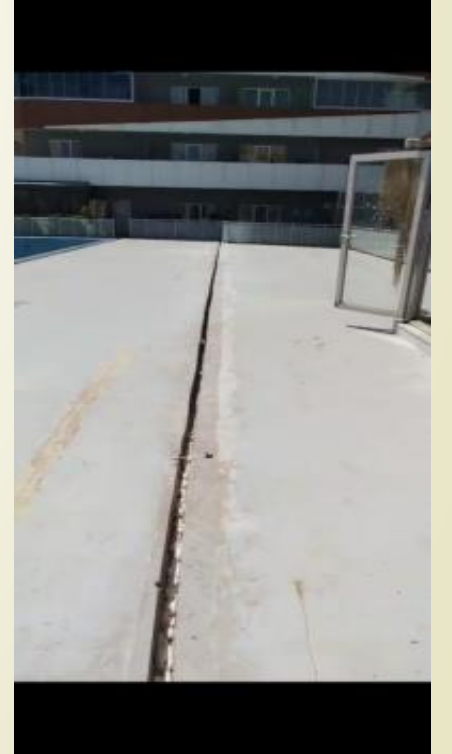
- Açık havuz alanının iç yüzeylerinde, estetik ve koruyucu bir görünüm sağlamak amacıyla **epoksi bazlı suya dayanıklı boya** ile boyama işlemi gerçekleştirilmiştir. Boya uygulaması öncesi yüzeyler temizlenmiş, zemin pürüzlendirilmiş ve herhangi bir deformasyon tespit edilerek gerekli düzeltme işlemleri yapılmıştır.

Açık havuz alanında bulunan aydınlatma sistemindeki arızalar tespit edilerek, **elektriksel bağlantılar ve aydınlatma üniteleri** tek tek kontrol edilmiştir. Arızalı olan ampuller, soketler ve kablo bağlantıları değiştirilmiş, gerekli durumlarda **suya dayanıklı yalıtım malzemeleri** kullanılarak su geçirmezlik özellikleri güçlendirilmiştir.

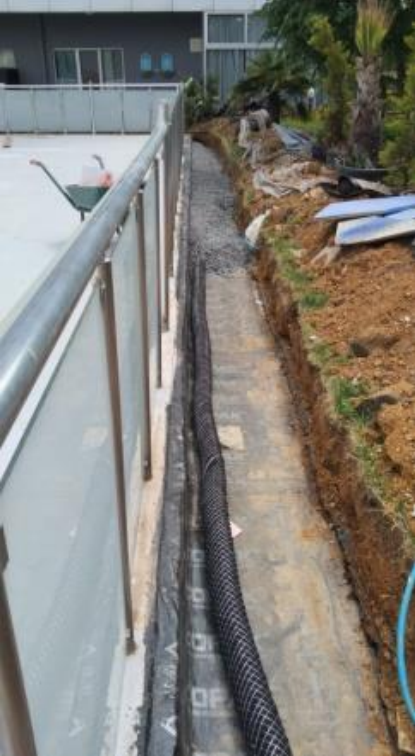
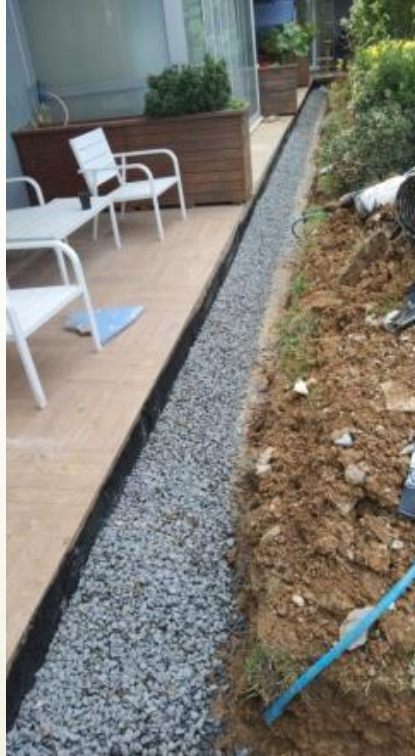
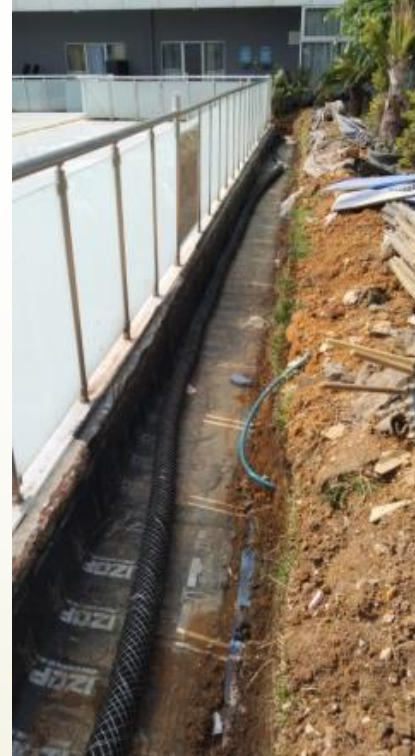
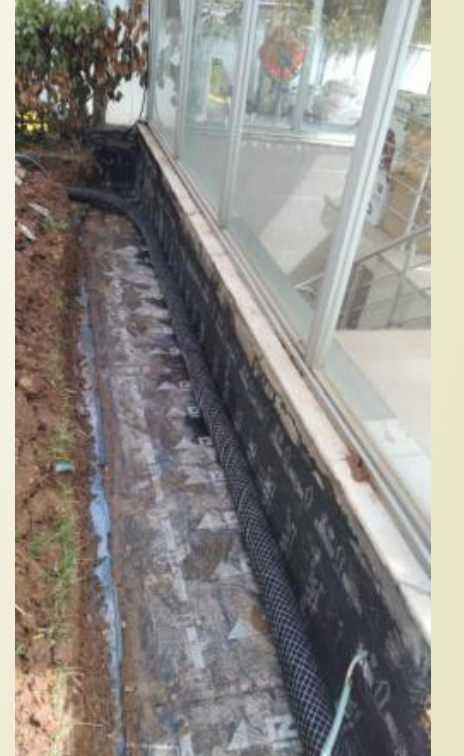
- Site bahçe alanlarında yağmur ve sulama suyunun yüzeyde birikmesini önlemek amacıyla **drenaj altyapı çalışmaları** yapılmıştır. Bu kapsamda, suyun doğru yönlendirilmesi için **drenaj kanalları** açılmış, **perfore drenaj boruları** döşenmiş ve üzerine filtre malzeme uygulanmıştır.

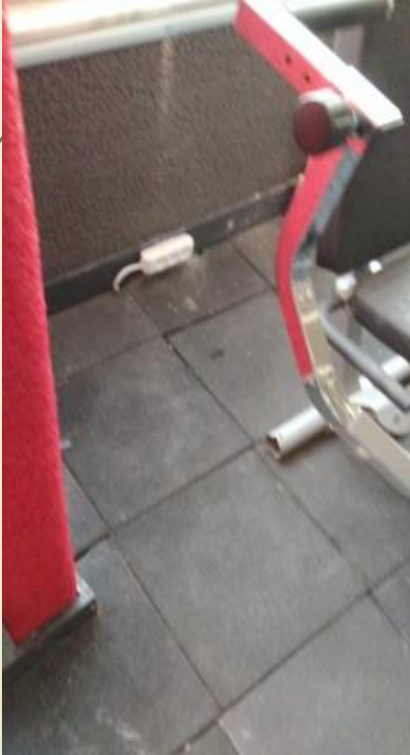
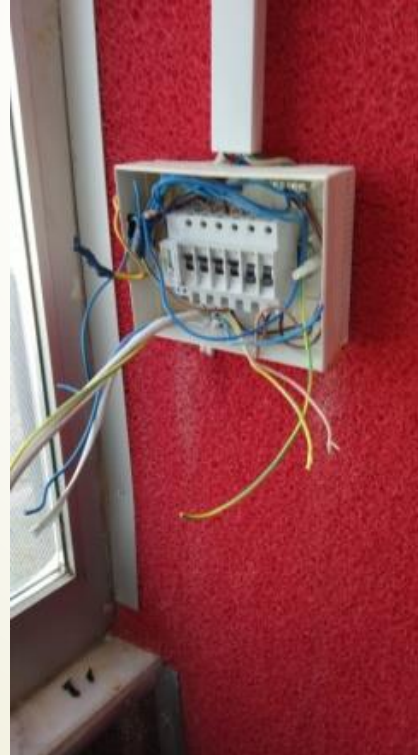
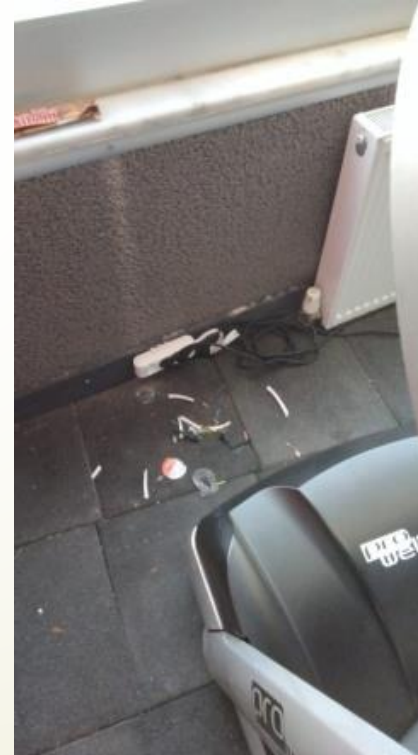
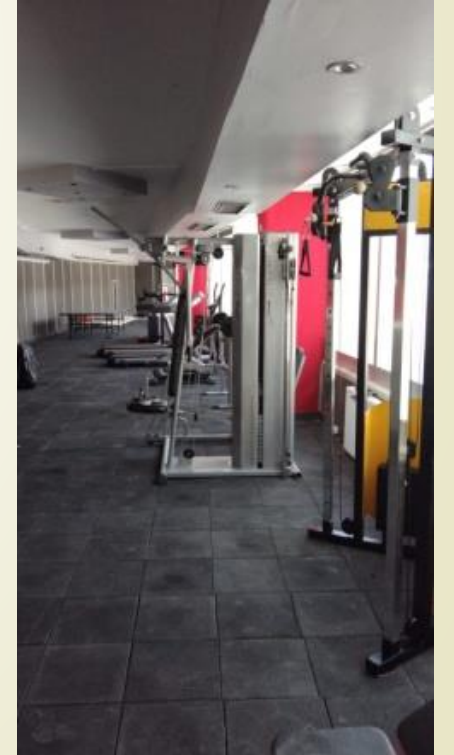
- Spor salonunda tespit edilen arızalı spor aletlerinin elektrik aksamları onarılmış, kablo bağlantıları yenilenmiş ve güvenlik kontrolleri yapılmıştır. Ayrıca, salon içindeki priz, anahtar ve aydınlatma armatürlerinde oluşan arızalar giderilmiş; gerekli yerlerde sigorta değişimleri ve pano kontrolleri gerçekleştirilmiştir.

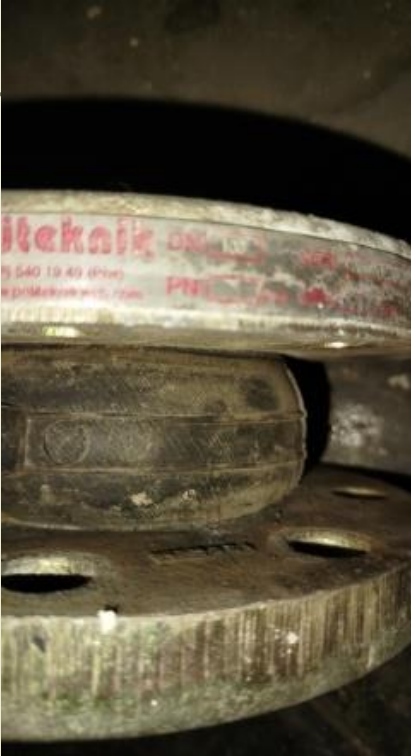
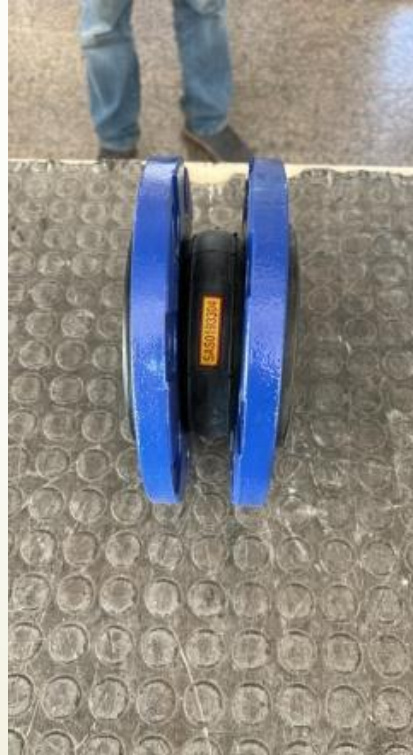
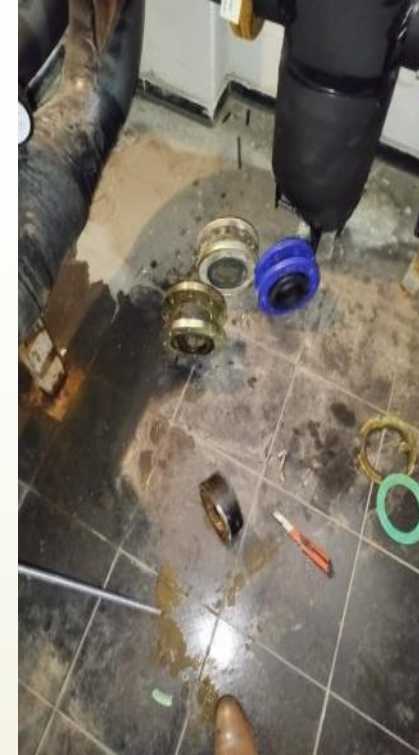
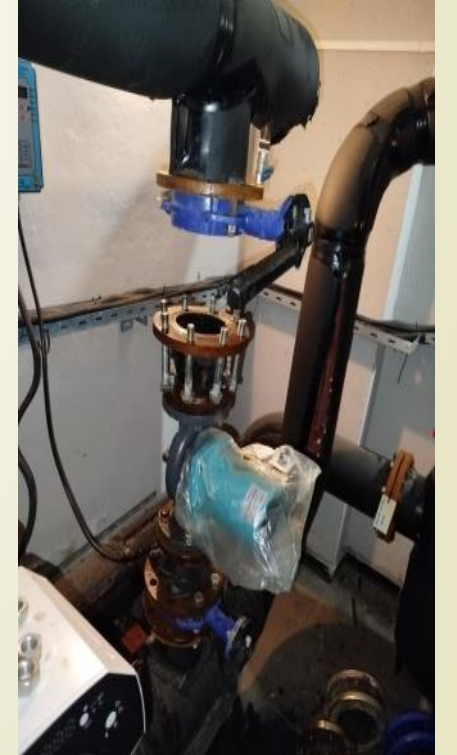
- C-D blok kazan dairesinde, sıcaklık ve aşınma nedeniyle patlamış olan katalizör değiştirilmiştir. Yeni katalizör, enerji verimliliğini artıran, uzun ömürlü bir model seçilerek montajı gerçekleştirilmiştir. Değişim sonrası sistemin işleyişi test edilerek, optimum çalışma koşulları sağlanmıştır.

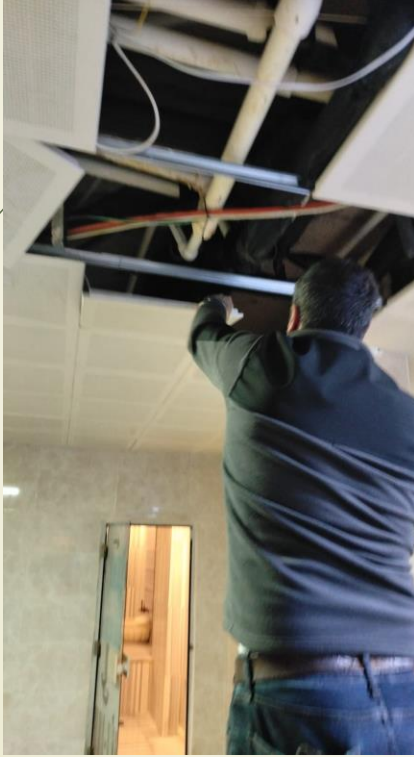
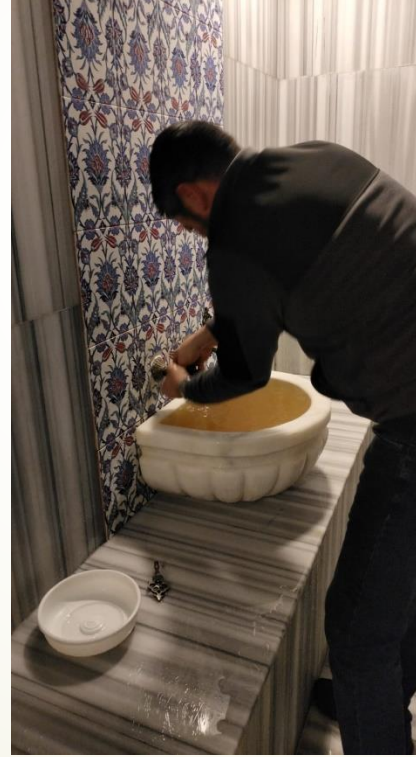
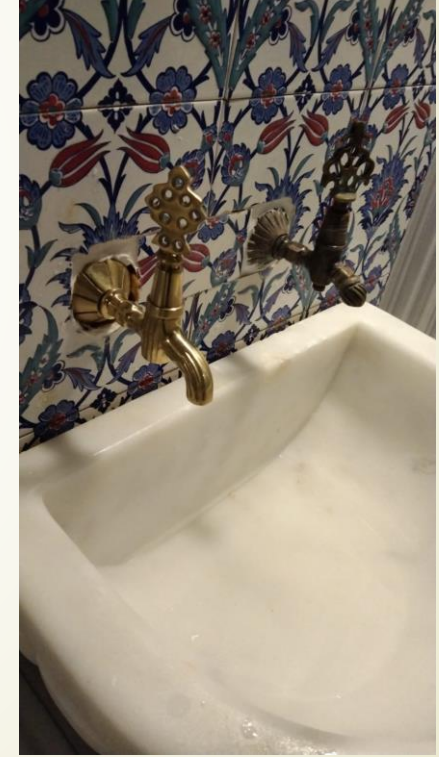
Hamam alanında bulunan elektrik arızası giderilmiş, mevcut musluğun kullanım ömrü sona ermiş olup, yeni musluk ile değiştirilmesi planlanmıştır. Değişim işlemi gerçekleştirilerek tesisin sorunsuz kullanımına devam edilmesi sağlanmıştır.

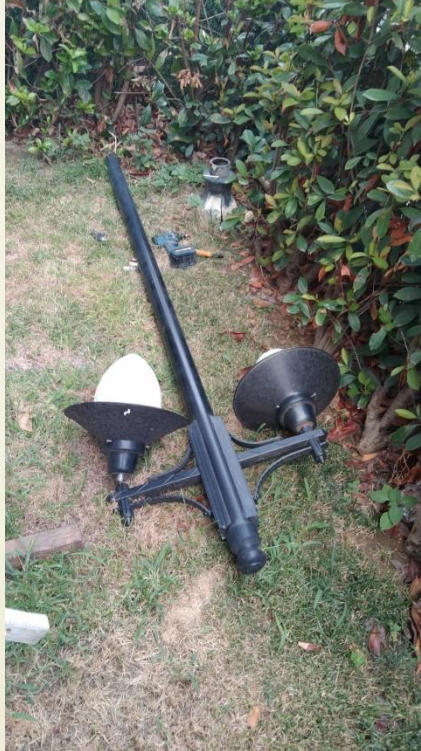
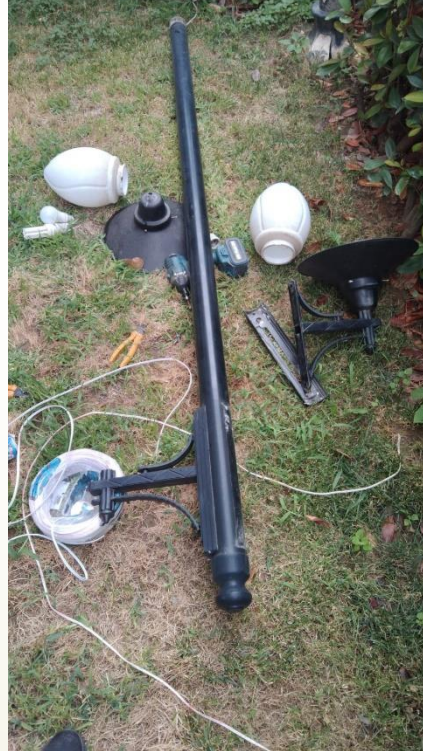
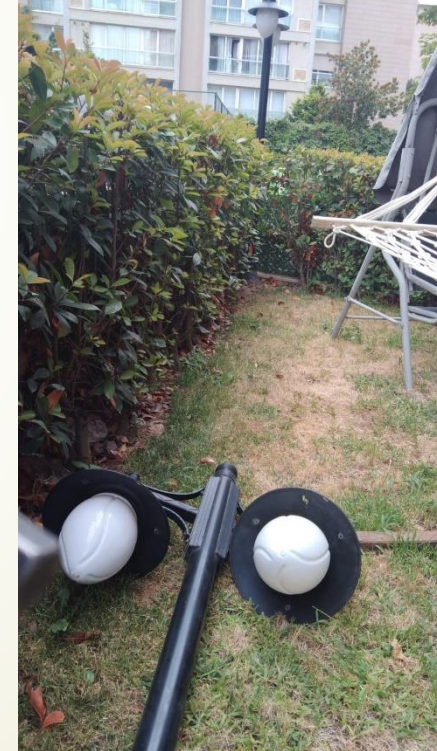
Site çevresinde bulunan aydınlatma direklerinden birine elektrik enerjisi ulaşmadığı tespit edilmiştir. Yapılan teknik inceleme sonucunda arıza kaynağı belirlenmiş, ilgili bakım ve onarım çalışmaları gerçekleştirilmiştir. Çalışmaların tamamlanmasının ardından aydınlatma direği tekrar faaliyete geçirilmiş ve çevre güvenliği ile gece görüşü iyileştirilmiştir.

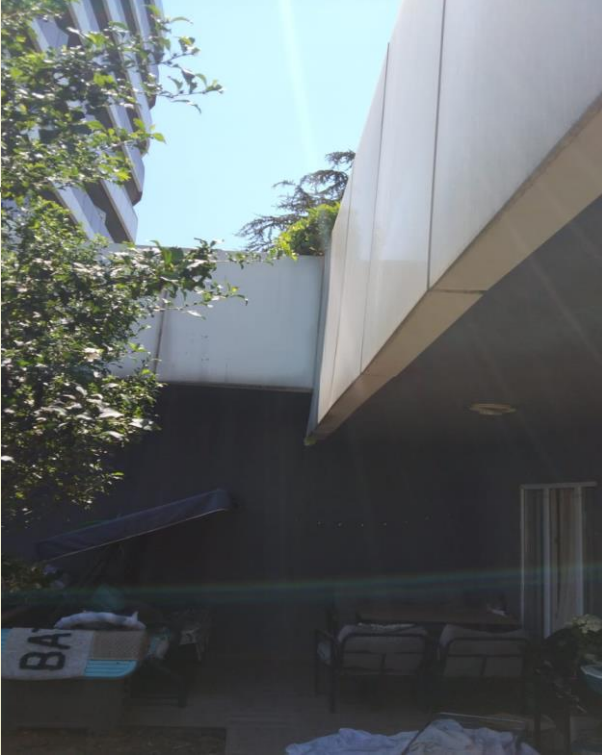
D Blok daire 91 bahe katında yer alan st kısımdaki kompozit panelde sarkma olduėu tespit edilmiřtir. Gerekli gvenlik nlemleri alınarak panel sklmeden kaynak iřlemi yapılmıř ve sarkma giderilmiřtir. Yapılan alıřma sonucunda hem estetik grnm hem de yapısal gvenlik yeniden saėlanmıřtır.

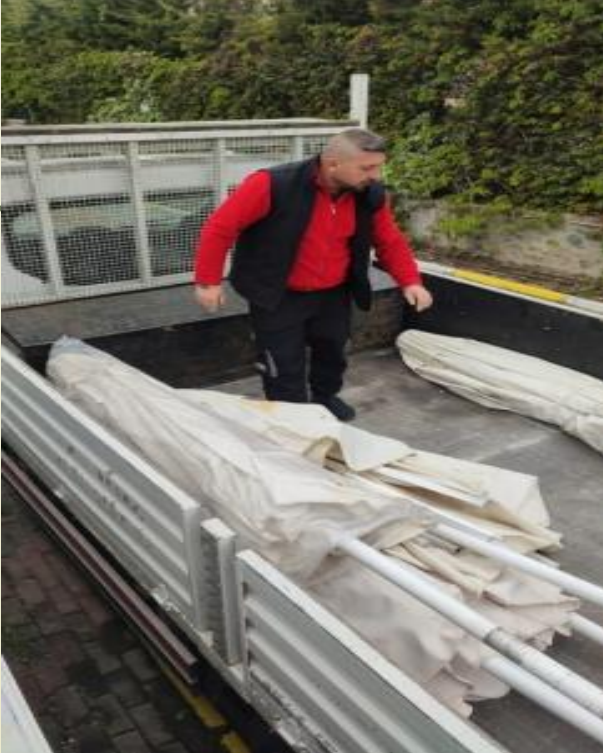
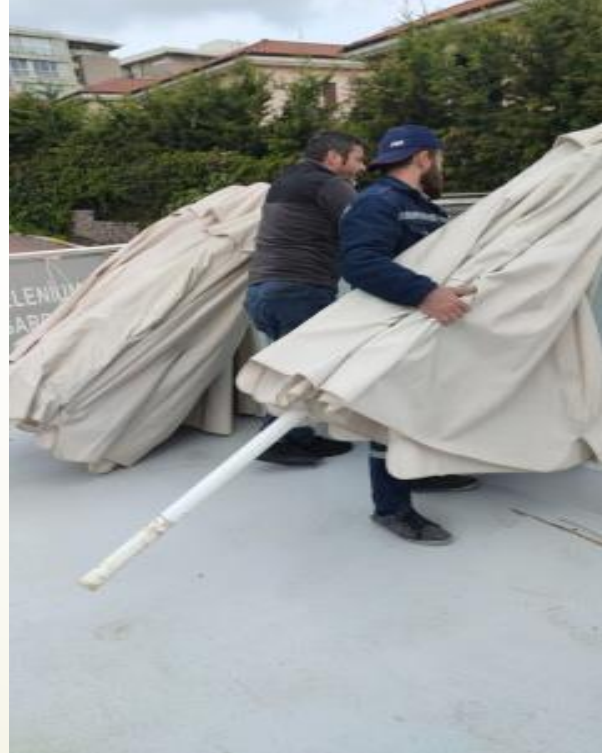
- Açık alan havuz şemsiyelerinde tespit edilen mekanik ve yapısal arızalar giderilerek tamiratları yapılmıştır. Şemsiye iskeletlerinde paslanma önleyici işlemler uygulanmış, kumaş kısımlar ise temizlenip onarılmış veya gerekirse değiştirilmiştir.

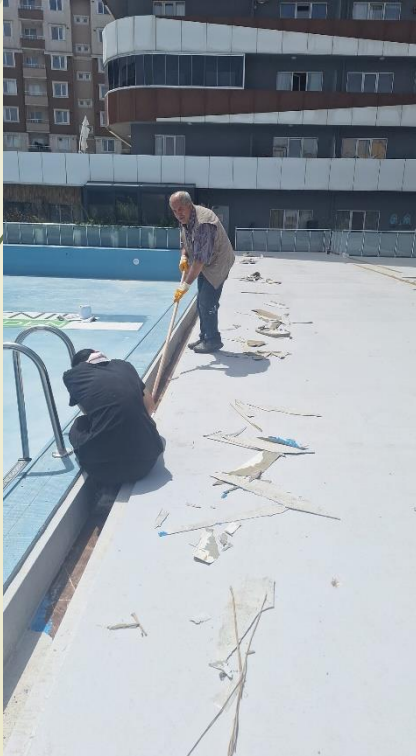
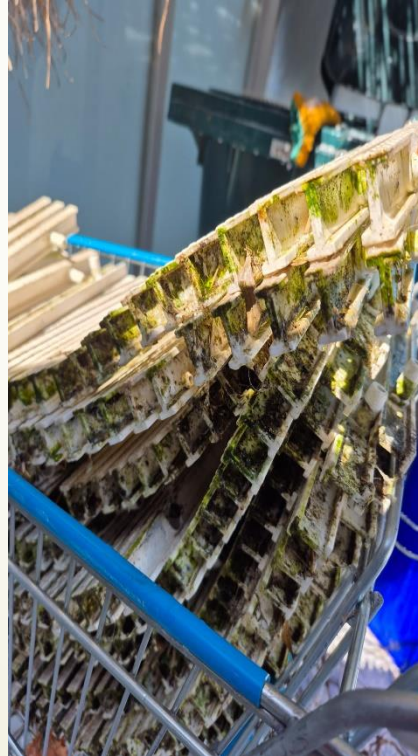
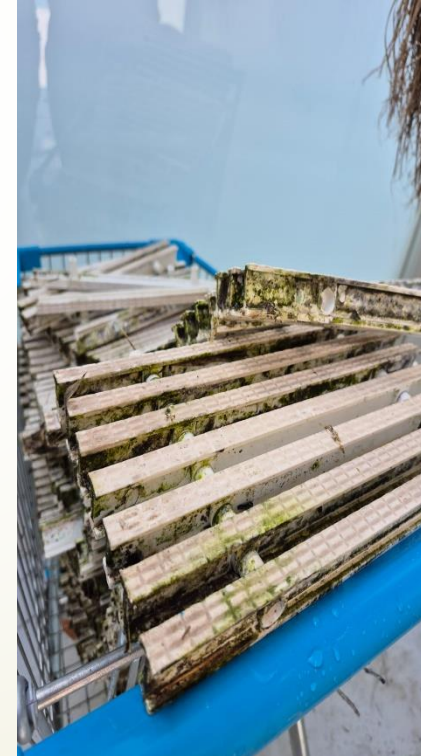
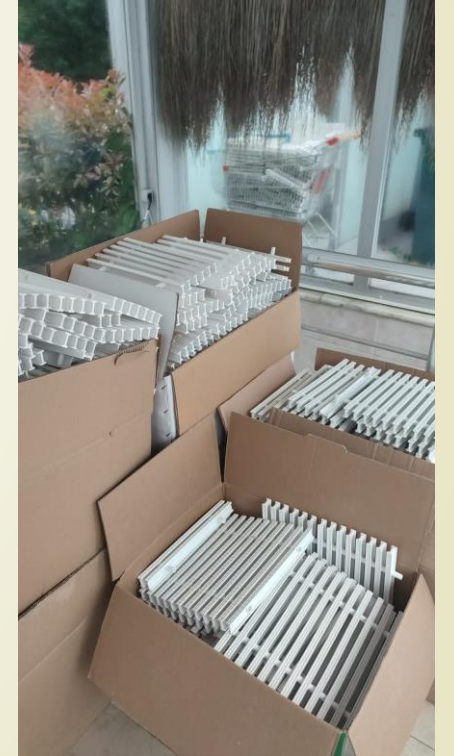
Havuz kenarlarında yer alan mazgallarında yosun oluşumu tespit edilmiştir. Yapılan temizlik çalışmalarıyla yosunlar giderilmiş, yüzeyler hijyenik hâle getirilmiş ve havuz çevresinin estetik görünümünü korunmuştur.

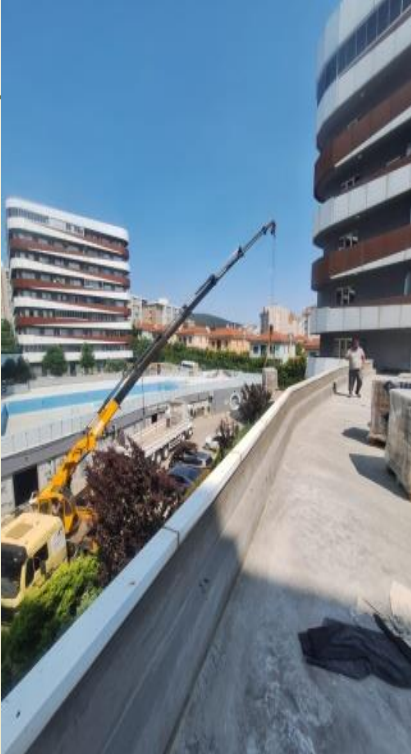
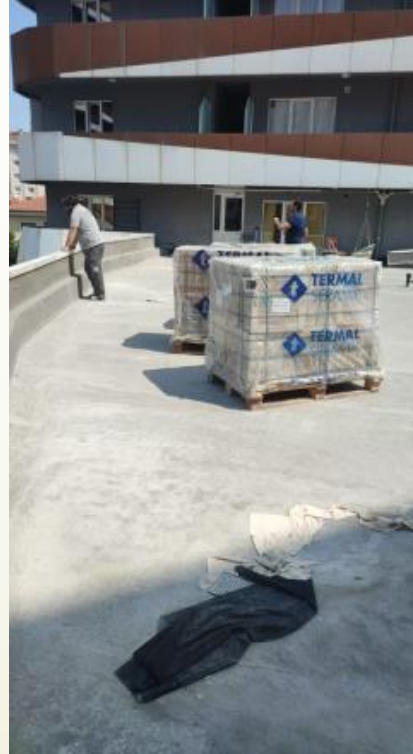
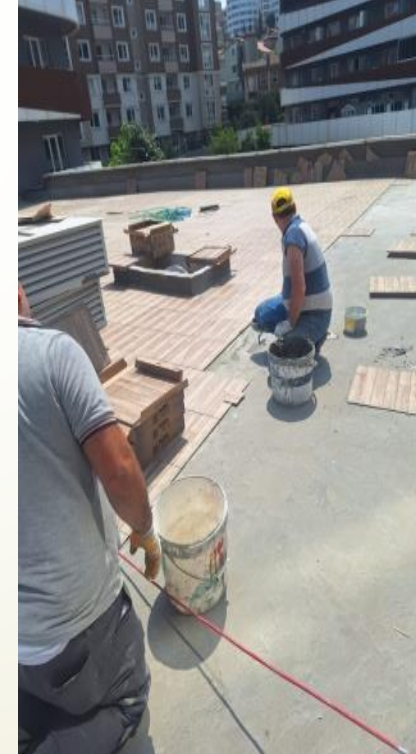
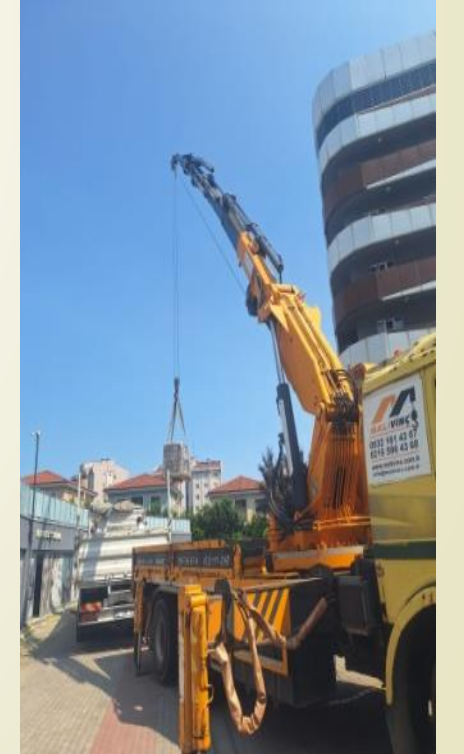
- A-B blok teras alanında tespit edilen su sızıntılarının önlenmesi amacıyla zemin yüzeyinde onarım ve izolasyon çalışmaları yapılmıştır. Ardından su sızıntı testi kontrol edilerek bloklar arasında yürüyüş alanı olduğundan üzerine koruma amaçlı fayans çalışması düzenlenmiştir.

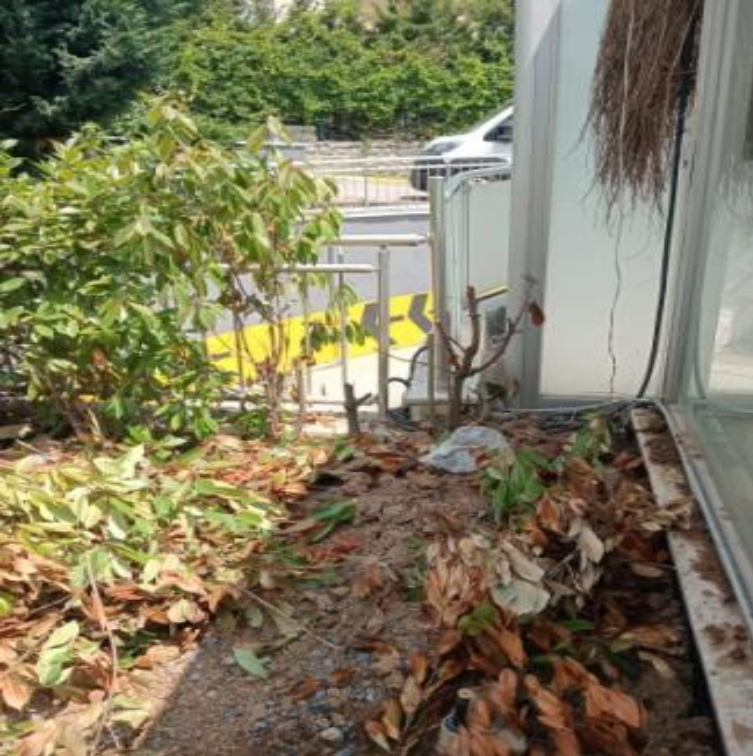
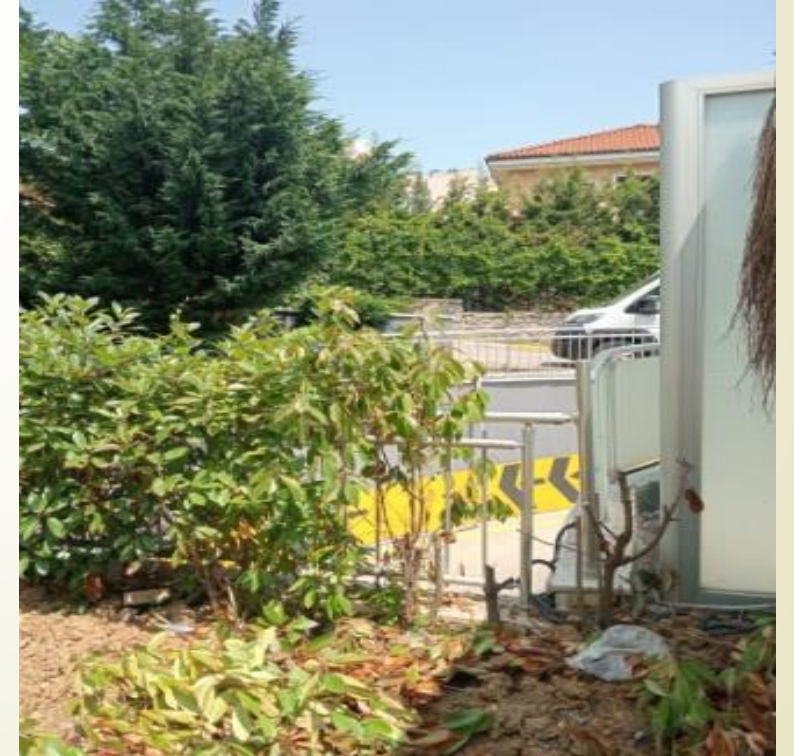
Alev ağaçlarında kuruyan yapraklar toplanarak, ağacın sağlığına zarar vermemesi için dikkatle temizlenmiştir. Bu işlem, ağaçların estetik görünümünü korumanın yanı sıra, olası zararlılara karşı da önleyici bir tedbir olarak gerçekleştirilmiştir

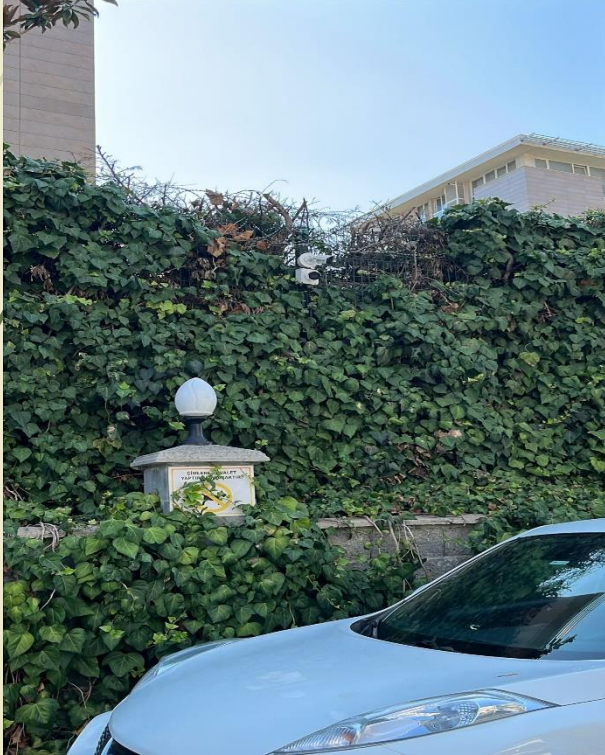
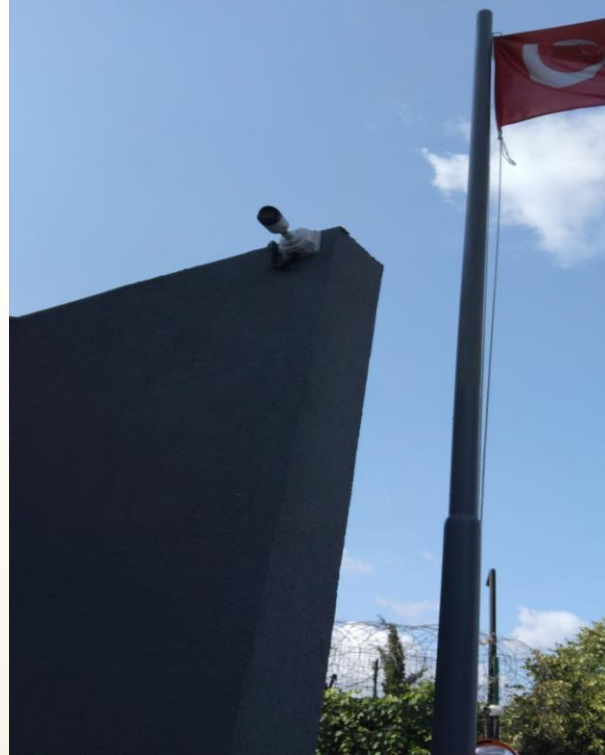
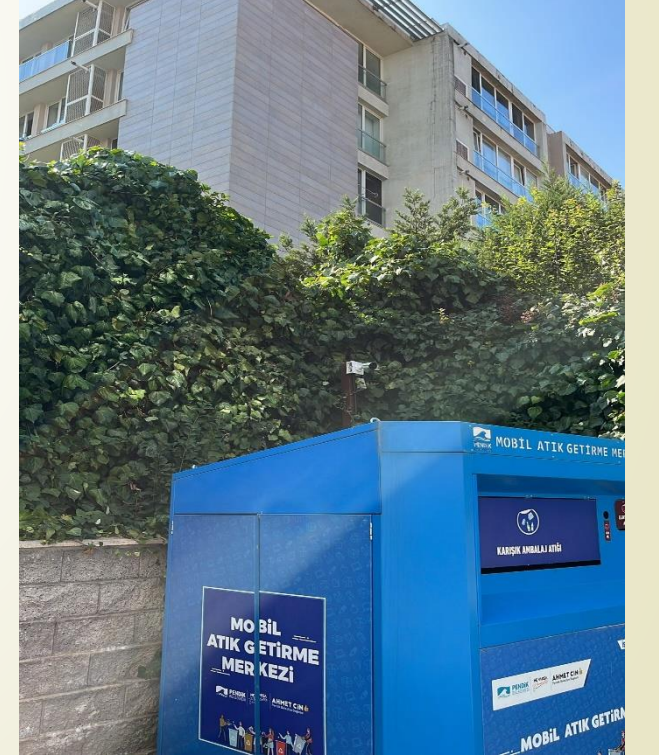
# KAMERA ÇALIŞMASI

Site genelinde mevcut bulunan eski analog güvenlik kameralarının görüntü kalitesinin yetersiz olduğu tespit edilmiştir. Daha güvenilir ve yüksek çözünürlüklü görüntü elde edilebilmesi amacıyla analog sistem sökülerek yerine IP tabanlı güvenlik kameraları kurulmuştur. Bu yenileme sayesinde site güvenliği güçlendirilmiş ve izleme kapasitesi artırılmıştır.
