# HELENİUM GARDEN SİTESİ ŞUBAT-TEMMUZ 2025 TARİHLİ FALİYET RAPORU

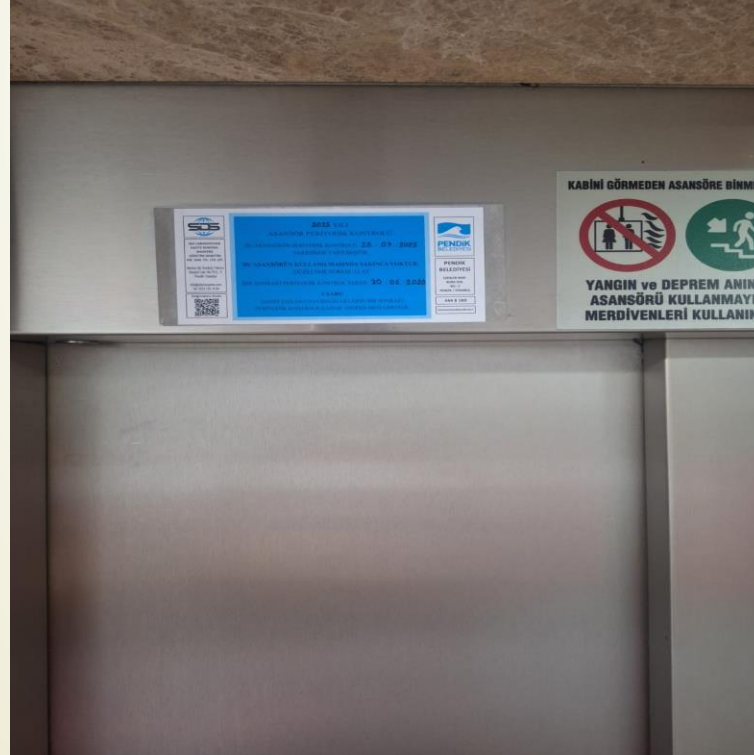
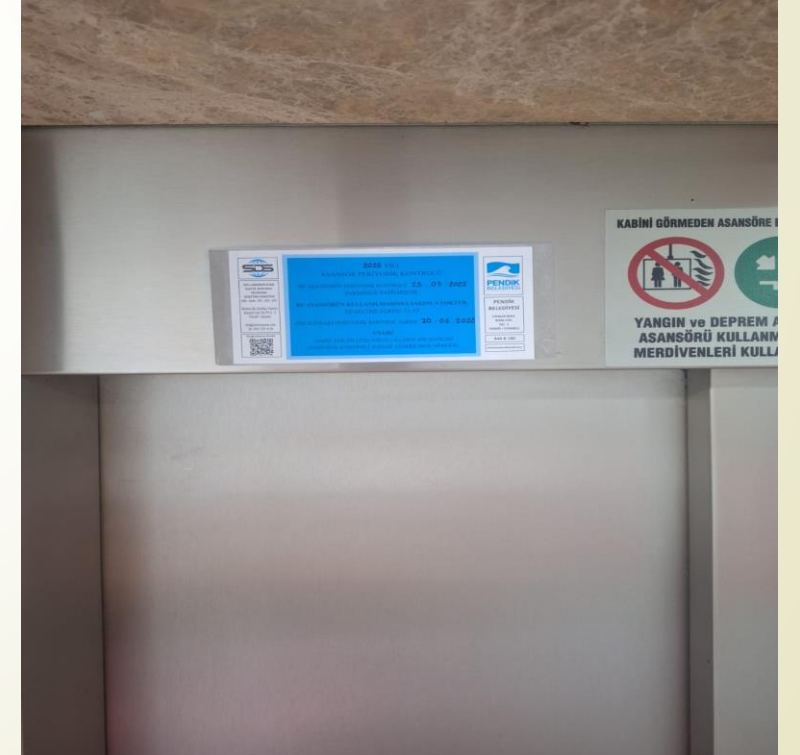
# ASANSÖR MUAYANE ETİKET

Site içerisinde bulunan asansörlerin yıllık periyodik kontrol ve denetimleri yetkili asansör denetim firması ‘‘SDS LABORATUVAR’’ tarafından gerçekleştirilmiş olup, yapılan muayene sonucunda asansörler **mavi etiket** alarak güvenli kullanım onayı kazanmıştır.

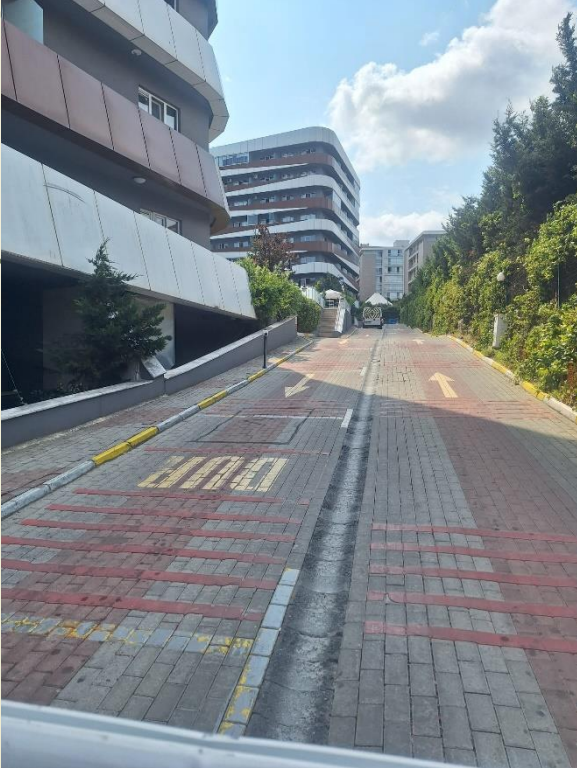
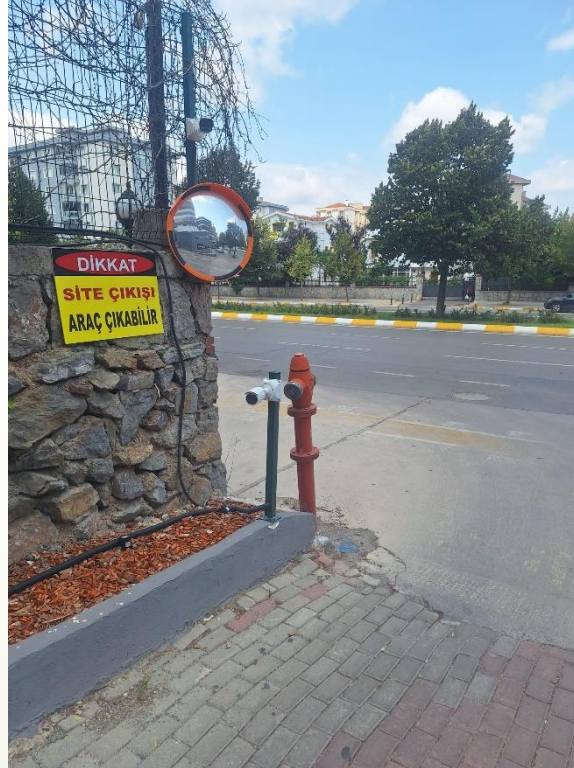
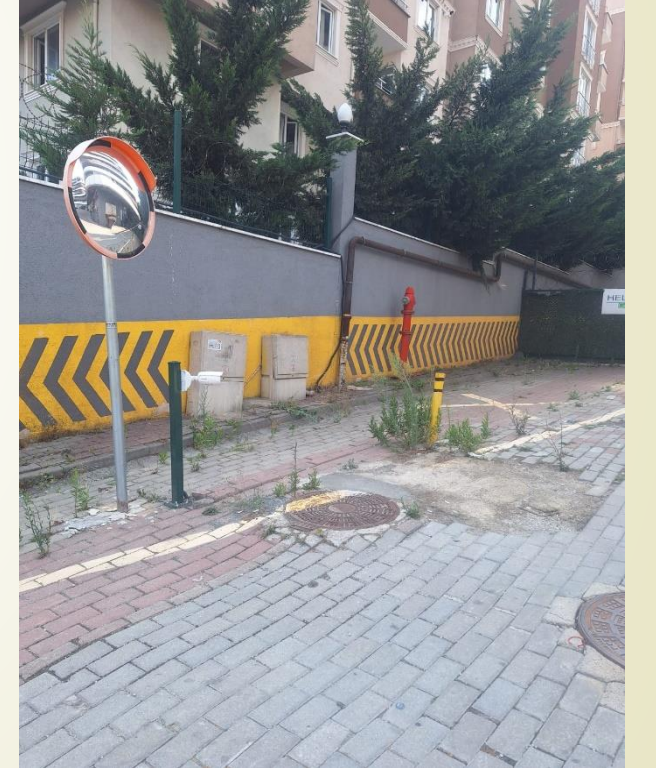
# PLAKA TANIMA SİSTEMİ

Site girişlerinde güvenliğin artırılması ve yalnızca kayıtlı araçların giriş yapabilmesini sağlamak amacıyla plaka tanıma sistemi kurulmuştur. Bu sayede siteye giriş-çıkışlar kontrol altına alınmış, yetkisiz araç girişleri engellenerek güvenlik seviyesi yükseltilmiştir.
